Título: Reabilitação e Reforço de Estruturas Património Nacional;
Experiência da FEUP

João Guedes, Aníbal Costa, António Arêde, Esmeralda Paupério

DECivil, Faculdade de Engenharia da Universidade do Porto
R. Dr. Roberto Frias, 4200-465 Porto

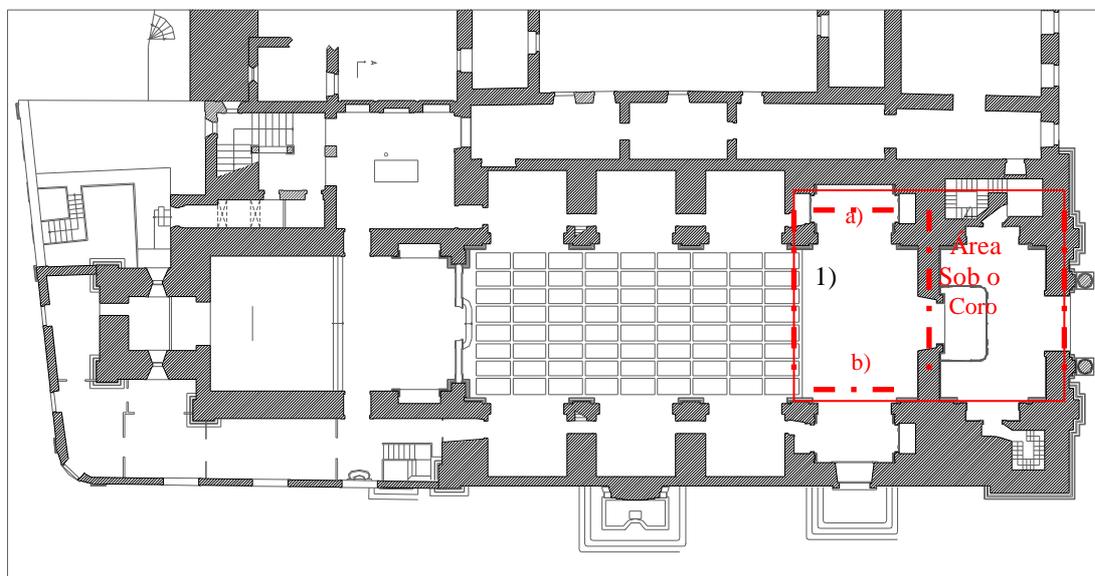
Figura 5: Planta do piso 0 da Igreja do Pópulo. 1) Arco transversal de suporte do coro. a) e b) Arcos secundários, dispostos paralelamente ao desenvolvimento da nave.

A estrutura de suporte do coro da Igreja do Pópulo em Braga é constituída por três arcos abatidos principais, dispostos transversalmente ao desenvolvimento da Igreja, e por arcos abatidos secundários que se dispõem ortogonalmente aos primeiros. Estes arcos apresentavam deformações acentuadas com larguras de fendas elevadas nas juntas dos elementos pedras que os compõem. A Figura 5: apresenta a planta do piso 0 da Igreja do Pópulo, referindo-se a disposição dos arcos referidos.

Os arcos secundários, apresentavam deformações consideráveis e por conseguinte as juntas das pedras encontravam-se abertas, com larguras de fendas importantes nas fibras tracionadas, quer junto aos apoios quer a meio vão do arco. Estes arcos encontravam-se escorados por um perfil metálico, tal como é ilustrado na Figura 6: referente ao arco referenciado por a) na Figura 5:.

O outro arco secundário, referido na planta da Figura 5: com a letra b), mostrava anomalias semelhantes ao anterior, exibindo deformação e juntas abertas com expressões consideráveis.
