MOVIMENTO DE TERRAS EM COVAS DO DOURO SABROSA

RELATÓRIO PRELIMINAR

Abril 2001

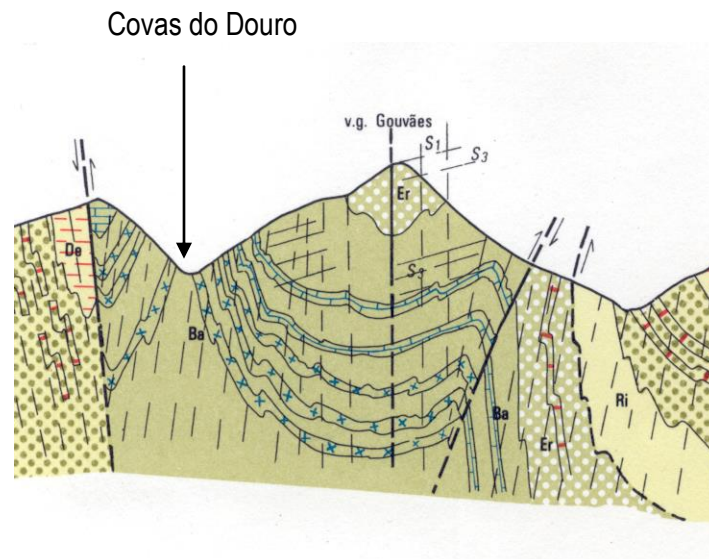
Os planos de xistosidade apresentam uma inclinação quase sub-vertical, denunciando um desvio para SW. (Fig. Corte Geológico).

Corte Geológico de direcção aproximada N30E a passar em Covas do Douro
