## **CONSOLIDAÇÃO ESTRUTURAL DO CORO ALTO DA IGREJA DO PÓPULO EM BRAGA**

### **SUMÁRIO**

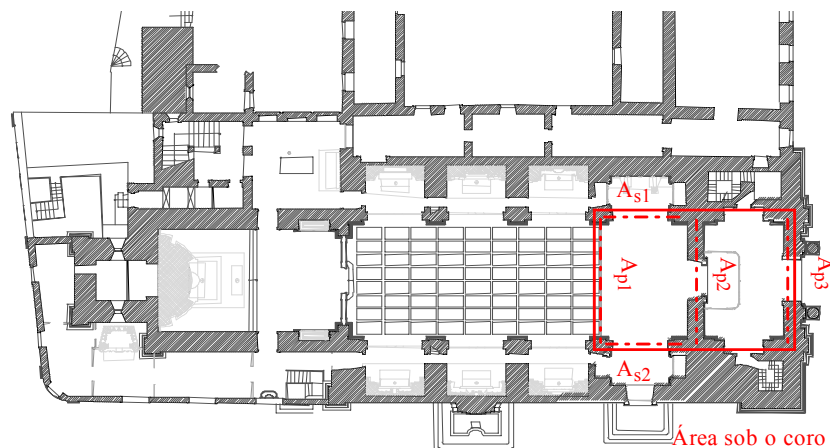
Figura 4 – Planta do Piso 0 da Igreja do Pópulo (DGEMN)

A execução de um parque de estacionamento na frente da igreja, confinante com a fachada que contém o arco  $A_{p3}$ , deu origem ao aparecimento de uma série de fissuras no interior da igreja e a um abatimento importante dos dois arcos laterais,  $A_{s1}$  e  $A_{s2}$ . Foi entretanto adoptada uma solução de reforço e estabilização provisória, que consistiu na introdução de uma estrutura metálica para suportar os arcos visíveis na Figura 5, constituída por um perfil horizontal e por duas escoras verticais.

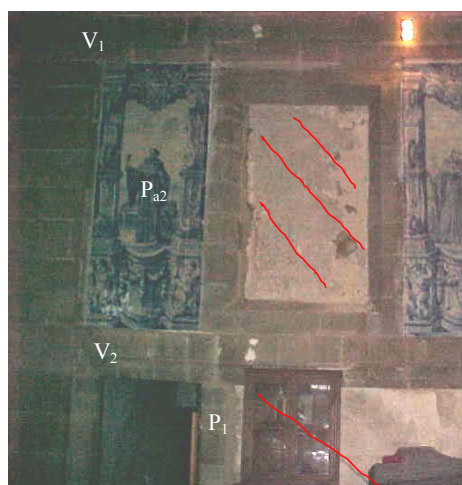
Figura 13 – Identificação dos elementos estruturais

No entanto, os danos observados e que exigiram uma intervenção de reforço em face da sua importância, não estão associados unicamente a este problema de assentamentos. Analisando o funcionamento estrutural da zona em apreço e esquematizado na Figura 12, verifica-se que a parede  $P_{a2}$  e a viga  $V_2$  encontram apoio no pilar  $P_1$ , induzindo assim um acréscimo de carga transmitida à zona central do arco abatido  $A_{s1}$  resultando, conseqüentemente, no agravamento da sua deformação. Por outro lado, a introdução do pilar  $P_1$ , que deverá ter ocorrido numa fase posterior, alterou o funcionamento estrutural do meio arco designado por  $Arc_1$ , passando este a descarregar parte da carga da parede no pilar  $P_1$ , que por sua vez transmite as cargas ao arco  $A_{s1}$ . Na Figura 13 faz-se a correspondência dos elementos estruturais definidos.

A solução de reforço<sup>3</sup> teria assim de promover a transmissão directa da carga do pilar  $P_1$  para as zonas laterais do arco secundário  $A_{s1}$ , aliviando a sua zona central e permitindo simultaneamente a suspensão das pedras desta zona do arco.
