SISMO DE L'AQUILA DE 6 DE ABRIL DE 2009 ENSINAMENTOS PARA PORTUGAL

SUMÁRIO

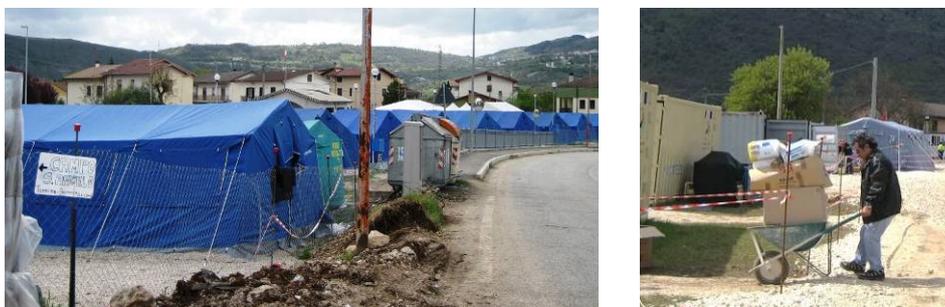
Os campos de desalojados visitados aparentavam estar a funcionar bem, apresentando condições mínimas de conforto e de salubridade. Foi igualmente observada a existência duma adequada coordenação entre os vários campos ao nível da gestão de bens e de mantimentos. Verificou-se também que tinha sido implementada uma estratégia que envolvesse a população dos campos na sua gestão e manutenção, mantendo, dessa forma, as pessoas activas e, simultaneamente, libertando operacionais da Protecção Civil para outras operações (ver Figura 1).

Figura 1: Campo de desalojados

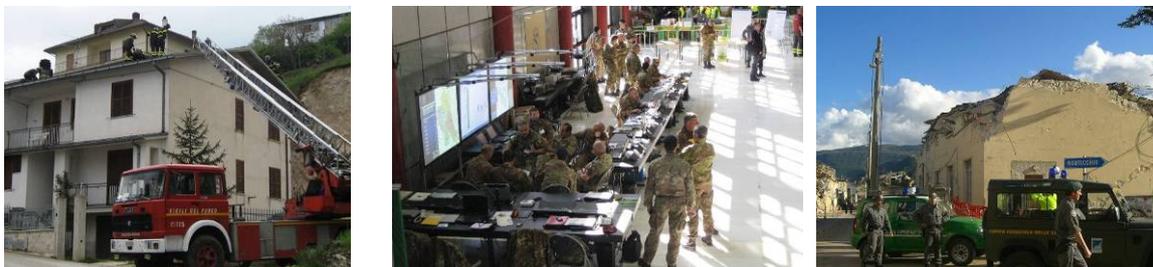
Segundo informações da Protecção Civil, foram destacados cerca de 2250 bombeiros, 2000 polícias e 1500 militares para as zonas afectadas a partir de 8 de Abril. O número de bombeiros observados em campo pareceram ser insuficientes face às múltiplas solicitações de que eram alvo, nomeadamente no acompanhamento de civis às residências, no acompanhamento das equipas de inspecção, em tarefas nos campos de desalojados, e nas operações de escoramento de emergência. Durante a visita realizada, a presença dos militares no terreno passou, no entanto, quase despercebida. Por outro lado, o policiamento das zonas evacuadas aparentou ser eficaz na prevenção de actos de roubo e de vandalismo (ver Figura 2).

Figura 2: Actuação dos bombeiros, polícia e exército

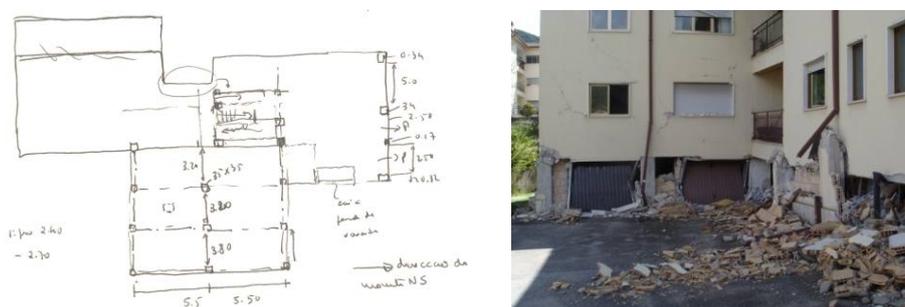
Os edifícios denominados por PET 04, 05 e 06, localizados igualmente em Pettino, são edifícios isolados de R/C com dois ou três pisos, sem cave e para uso residencial multifamiliar. Os edifícios foram construídos no início dos anos 1980 e possuem uma estrutura porticada de betão armado com painéis de alvenaria de enchimento. O rés-do-chão destes edifícios tinha a função de garagem. Verificou-se que estes edifícios apresentam uma elevada irregularidade em planta (ver Figura 14, baseada nas observações realizadas no local). Apesar dos 3 edifícios serem muito semelhantes em termos de tipologia, ano de construção, e localização, dois deles sofreram colapso por mecanismo de *soft-storey*. O outro edifício com estrutura semelhante, apesar de também apresentar danos mais concentrados ao nível do R/C, estes tinham uma intensidade muito inferior. A única diferença aparente entre os dois tipos de situação era a cota de construção, que era significativamente inferior no caso do terceiro edifício.

Figura 14: Esquema estrutural da planta e vista geral do edifício PET04

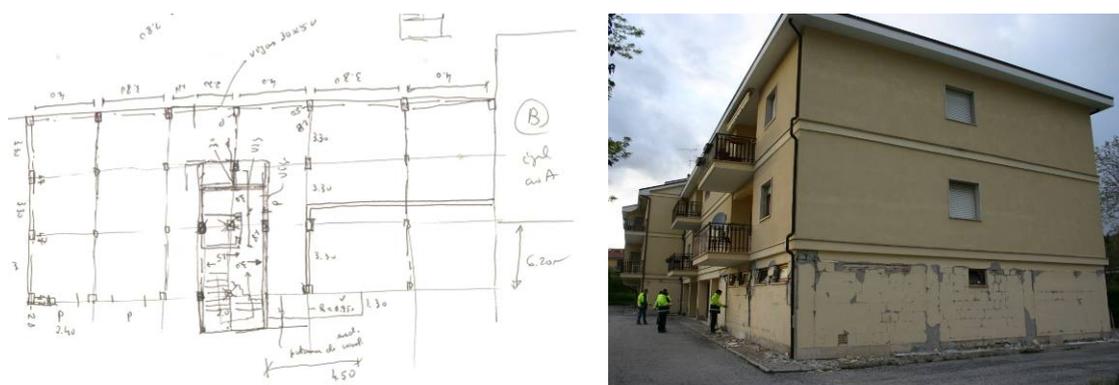
O edifício PAG04 está situado na localidade de Paganica. O edifício, de uso residencial, tem uma estrutura porticada de betão armado, sem paredes resistentes e com paredes de alvenaria de enchimento. O edifício é isolado e possui R/C e dois pisos, sem cave. Na Figura 16 apresenta-se o esquema estrutural do edifício, baseado nas observações realizadas no local, onde é possível verificar que se trata de uma estrutura muito regular em planta, com vãos reduzidos (cerca de 4m) em que os pilares têm a maior inércia orientada numa única direcção.

Figura 16: Esquema estrutural da planta estrutural e vista geral do edifício PAG04

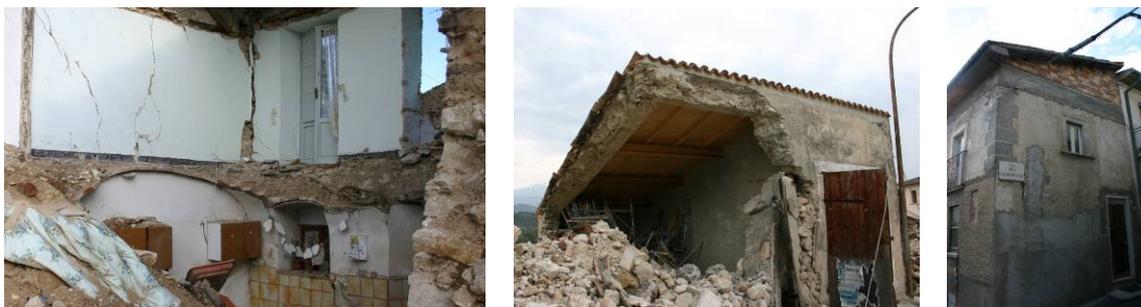
No entanto, diferentes tempos de construção e novas tipologias construtivas levaram a que fossem introduzidos de elementos não tradicionais nas construções, como vigas de coroamento em betão armado com dimensões significativas, pavimentos constituídos por vigamentos metálicos com abobadilhas planas ou em arco, e novas coberturas constituídas por soluções aligeiradas de betão armado com vigas de bordadura que substituem as coberturas originais (ver Figura 20).

Figura 20: Métodos construtivos: a) utilização de arcos como elementos estruturais de pisos inferiores; b) e c) presença de vigas de coroamento em betão armado
