VULNERABILIDADE, REABILITAÇÃO E REFORÇO SÍSMICO

REABILITAÇÃO E REFORÇO SÍSMICO DE PILARES DE PONTES

Raimundo Delgado¹, Pedro Delgado², Nelson Vila Pouca¹, António Arêde¹, Patrício Rocha² e Aníbal Costa³

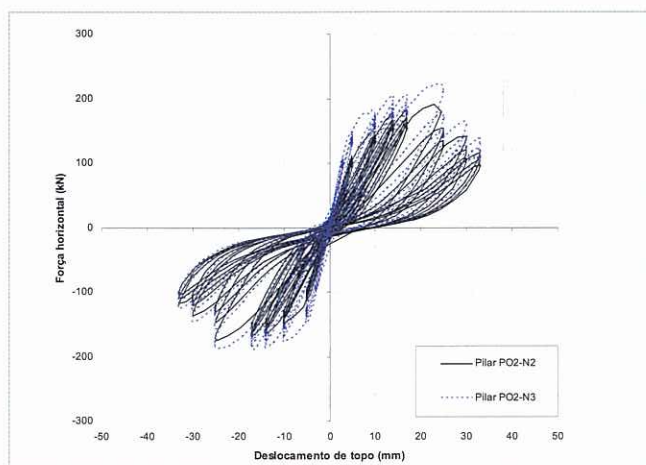
> 5

> Figura 5: Resultados experimentais dos pilares P02-N2 e P02-N3.
> Figura 6: Comparação dos resultados experimentais - P02-N4 vs P02-N6.

comparando-se na Figura 5 as duas respostas, em termos de força-deslocamento no topo do pilar. Como esperado, o pilar com maior esforço axial apresenta uma maior rigidez inicial e uma força máxima cerca de 15% maior do que o pilar P02-N2, o que é confirmado através da avaliação numérica das respectivas capacidades resistentes.

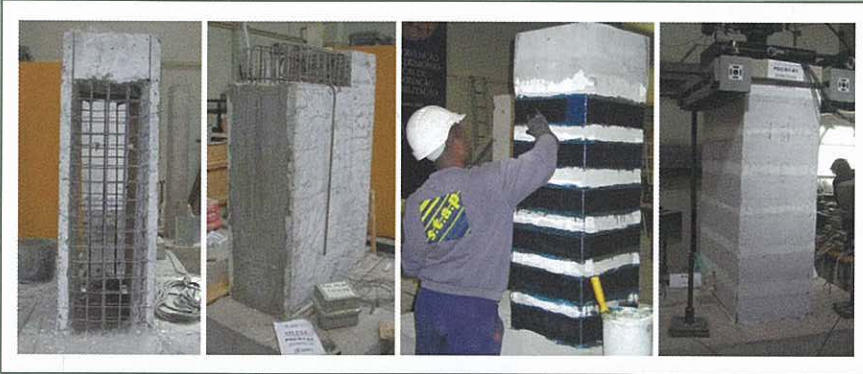
> 8

> Figura 8: Pilares ocios antes e depois do reforço em corte com bandas de CFRP.

ficado com aditivos especiais para reduzir a retracção na fase plástica e hidráulica); 6) reforço exterior com mantas de carbono (CFRP). De forma a dar uma ideia geral dos danos no pilar e do procedimento de reforço, apresentam-se algumas fotografias dos pilares durante a reparação e após reforço com bandas de CFRP Figura 8.
