ESTUDO EXPERIMENTAL DO COMPORTAMENTO CÍCLICO DE PILARES REFORÇADOS E CALIBRAÇÃO DO SISTEMA DE ENSAIO

SUMÁRIO

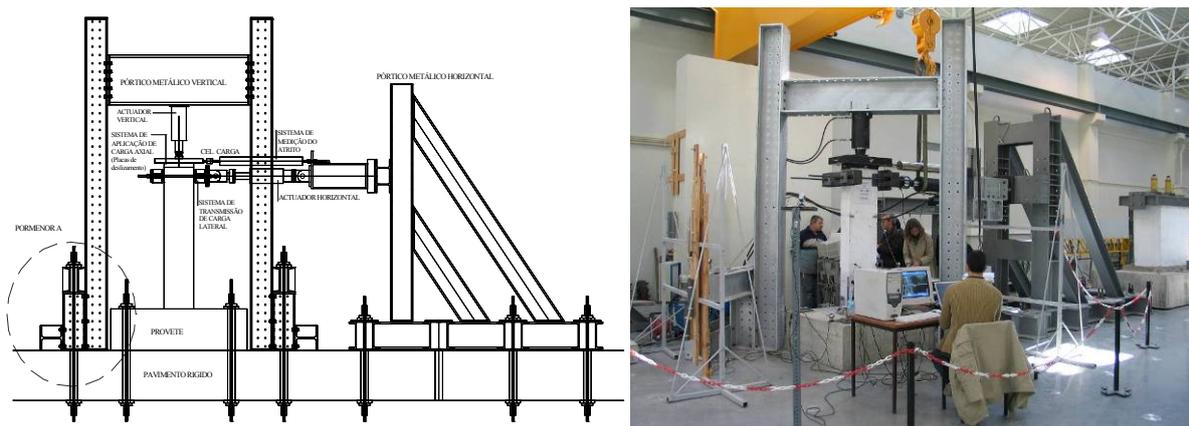
A Figura 1 ilustra o sistema de ensaio constituído por um pórtico metálico de reacção vertical e outro de reacção horizontal totalmente independentes um do outro (para ensaios biaxiais também se utiliza uma parede de reacção na direcção perpendicular). Para a carga horizontal foi usado um actuador da capacidade de 200 kN e a carga axial constante de 170 kN foi aplicada ao pilar através de um actuador hidráulico com capacidade de 700 kN. A fundação do pilar foi ligada à laje de pavimento do laboratório (de 600 mm de espessura) através de quatro varões de aço da elevada resistência com 28 mm diâmetro. Os pórticos de reacção vertical e horizontal também estão ligados à laje de pavimento por meio de varões do mesmo tipo e diâmetro. Todas os varões de ligação à laje foram devidamente pré-tencionados de modo a impedir deslocamentos e/ou rotações indesejados da fundação do provetes e dos pórticos de reacção.

Figura 1: Setup de ensaio.

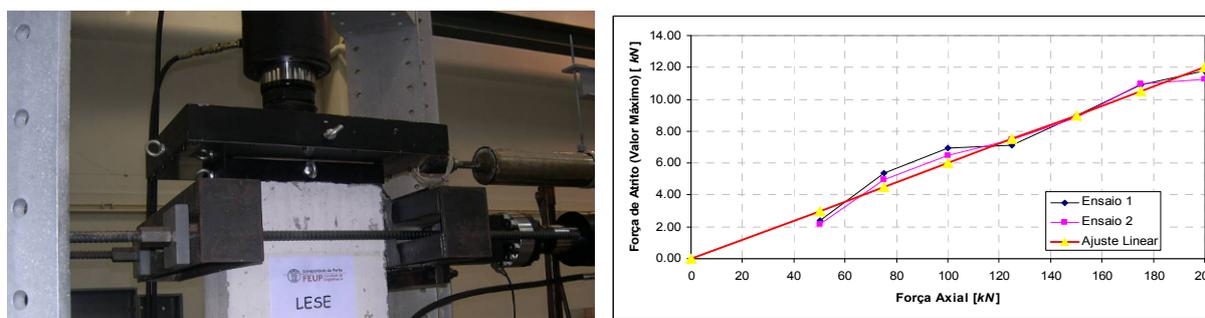
A transmissão da carga vertical é realizada através de um dispositivo (Figura 2.a) constituído por duas placas com as superfícies de contacto especialmente concebidas para minimizar o atrito que ocorre quando se impõem os deslocamentos horizontais.

Figura 2: a) Dispositivo de aplicação da carga axial; e b) relação entre a força axial e a força de atrito

A placa inferior está pousada sobre o provete, enquanto que a placa superior está ligada ao actuador vertical, através de uma rotula que permite as rotações do topo do pilar que ocorrem durante o ensaio quando são impostos os deslocamentos horizontais, e a uma barra rígida à qual está acoplada uma célula de carga que mede a força de atrito que ocorre entre as duas placas. Este procedimento possibilita a correcção dos resultados dos pequenos efeitos que este dispositivo introduz, porque permite saber em cada momento qual a força de atrito que está a ser mobilizada. Por diferença entre a força do actuador horizontal e esta força de atrito residual, pode-se obter a força que efectivamente actua no provete de ensaio. De qualquer forma, para avaliar a relação que existe entre a força de atrito e a carga axial foram realizados vários ensaios com um provete metálico com uma rótula na base que deu como resultado (Figura 2.b) um coeficiente de atrito de cerca de 0,06.

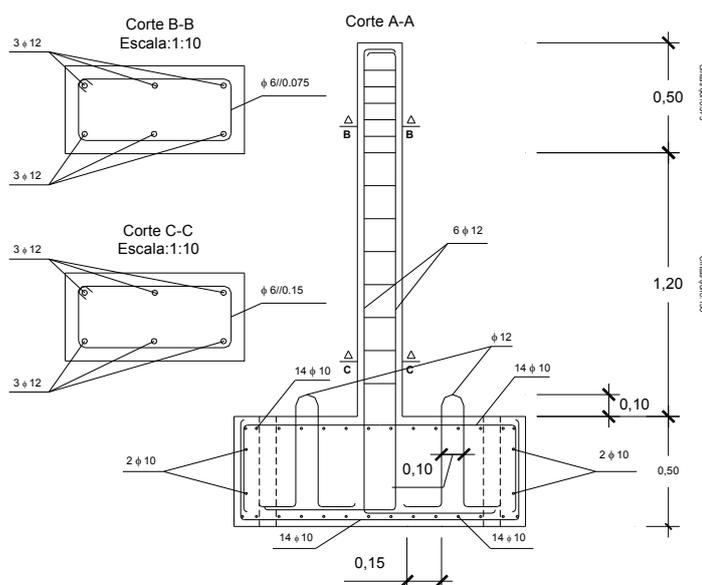
Os pilares ensaiados têm secção transversal rectangular de 200 mm x 400 mm e 1720 mm de altura medido desde a fundação até ao seu topo. A fundação onde o pilar está encastrado tem 1300 mm x 1300 mm de base e 500 mm de altura e foi fortemente armada para evitar a ruptura prematura durante o ensaio.

Tal como pode ser observado na Figura 3, os provetes ensaiados PA1 têm de armadura longitudinal 6 varões de 12 mm de aço A400 com tensão de cedência de 460 MPa e estão transversalmente armados com armaduras de 6 mm diâmetro afastadas de 150 mm de aço A500 com tensão de cedência de 750 MPa. Também estão representadas as armaduras da fundação em aço A400. A tensão de compressão média do betão é de 43 MPa e foi obtida através do ensaio de cubos retirados das respectivas amassaduras.

Figura 3: Esquema dos provetes PA1 ensaiados

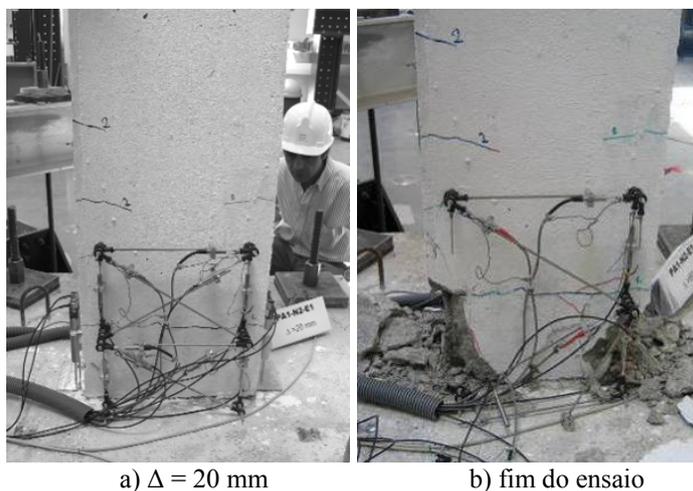
Na Figura 4 apresenta-se os danos atingidos no ensaio do pilar PA1-N2 que se considera representativo de todos os provetes iguais a este (PA1-N3 e PA1-N6). Como se pode observar para deslocamentos inferiores a 20 mm verifica-se o aparecimento de pequenas fendas (Figura 4.a). Já no fim do ensaio (Figura 4.b) o pilar ficou bastante danificado inclusivamente com encurvadura e ruptura das armaduras dos cantos e significativa degradação do betão.

a) $\Delta = 20$ mm

b) fim do ensaio

Figura 4: Danos observados no pilar PA1-N2

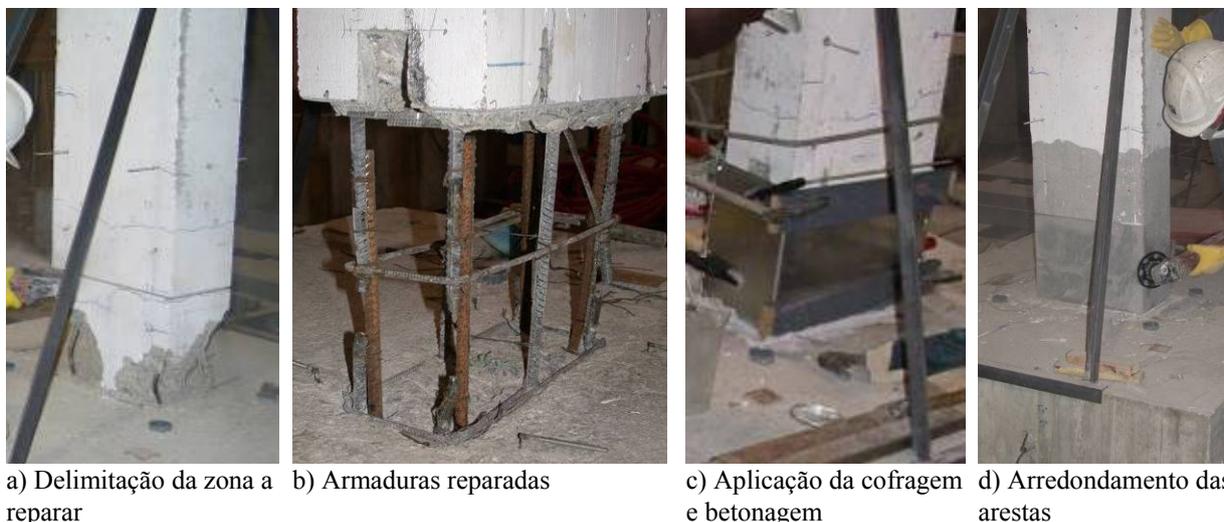
A zona a reparar será toda a extensão danificada, sendo definida após uma cuidadosa inspecção do elemento a reparar. O betão destacado, bem como as fendas e fissuras desenvolvidas durante os ensaios, abrangiam uma extensa zona compreendida entre a sapata até cerca de 25 cm acima desta. Assim, neste caso, delimitou-se a zona de reparação até 30 cm acima da sapata, através de uma ranhura efectuada em todo o perímetro do pilar (Figura 5.a).

alinhadas para servirem de amarração de outras que as substituem devidamente empalmadas para a fundação. As armaduras transversais apenas foram recolocadas na posição inicialmente definida (Figura 5.b).

Figura 5: Processo de reparação dos provetes para reforço

Depois de garantida a verticalidade do pilar, seguiu-se a colocação da cofragem em chapa galvanizada e selagem das juntas com betume de pedra. A betonagem foi realizada, depois de humedecidas as superfícies de contacto, com argamassa de microbetão de reparação de alta qualidade com excelente aderência, durabilidade e resistência mecânica extremamente elevada (35 MPa, no 1º dia e 80 MPa aos 28 dias), praticamente sem retracção e auto-campactável (Figura 5.c).

A descofragem foi realizada dois dias após a betonagem ao que se seguiu a preparação das superfícies para recepção dos reforços. Com recurso a uma mó diamantada (Figura 5.d), procedeu-se à remoção de eventuais materiais menos aderentes (como a pintura das faces do pilar até 50 cm de altura) para garantir uma boa aderência entre as resinas de colagem dos reforços. No caso o reforço com CFRP, também se realizou o arredondamento (boleamento) das restas de canto do pilar com o objectivo de proteger da manta e aumentar a sua eficiência (Figura 5.d). Em qualquer dos tipos de reforços utilizados, antes da respectiva aplicação todas as superfícies de contacto foram limpas a pincel e aspirador.

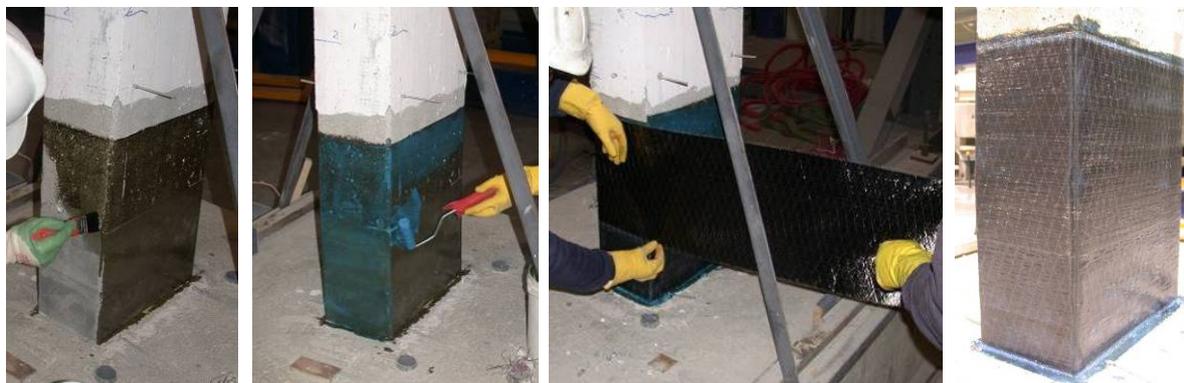
Na Figura 6 apresenta-se as fases de aplicação do reforço com fibras de carbono (CFRP). O sistema encamisamento do pilar adoptado foi o MBrace que se baseia na impregnação da fibra através de um sistema completo de resinas que garantem a aderência ao elemento a reforçar. Ou seja, depois de bem limpas todas as superfícies de contacto da zona a reforçar inicia-se o processo com a preparação e aplicação da resina primária nas faces tratadas do betão (Figura 6.a). Cerca de 45 minutos mais tarde, prepara-se e aplica-se por cima do primário a resina saturante ou impregnante numa proporção em volume de 1:3 de catalisador e saturante (Figura 6.b) logo seguida da aplicação das várias camadas de manta de CFRP (Figura 6.c). Deve ser salientado que as diferentes camadas de manta foram aplicadas desfasadas tanto em altura com sobreposição e 10cm como no lado em que se inicia e acaba a respectiva colagem. Assim, a aplicação das mantas foi efectuada em camadas descontínuas: a primeira camada foi colocada na extremidade inferior da zona a reforçar e, teve-se o cuidado de se sobrepor cerca de 20 cm na face Este e, a camada superior teve a sobreposição na face Oeste, com o mesmo cumprimento de sobreposição.

a manta, sempre ligeiramente traccionada. O acabamento realiza-se com a aplicação de mais uma camada de resina de forma a garantir a impregnação da superfície manta (Figura 6.d).

a) Aplicação da resina primária

b) Aplicação da resina saturante.

c) Aplicação da manta de encamisamento

d) Aspecto final

Figura 6: Reforço com Mantas de Fibras de Carbono

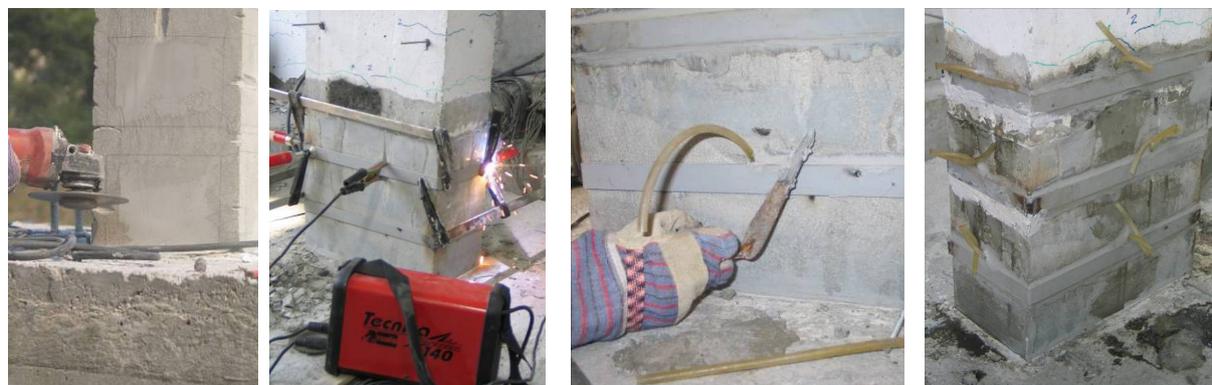
a) Execução de rasgos para injeção da resina

b) Soldadura das barras para completar a cinta

c) Selagem das juntas para a injeção da resina

d) Aspecto final depois da injeção da resina

Figura 7: Reforço com Cintas Metálicas

Para a colocação das cintas metálicas, constituídas por barras de aço, foi prevista a prévia execução de peças em forma de L que depois foram soldadas “in situ” duas a duas (Figura 7.b). Depois de soldadas as cintas foram seladas as juntas com betume e pedra (Figura 7.c) para confinar as zonas de colagem. Então, o vazio entre as cintas e o provete de betão foi preenchido com resina epóxida de dois componentes a partir dos pontos de injeção marcado nas quatro faces de cada cinta. Para garantir o total preenchimento do espaço entre as cintas e o betão, inicialmente realizaram-se rasgos, para além dos pontos de injeção, nas arestas (Figura 7.a) o que permite que a injeção da resina efectuada em excesso numa das faces possa passar para as faces adjacentes ser expelida pelos pontos de injeção adjacentes.

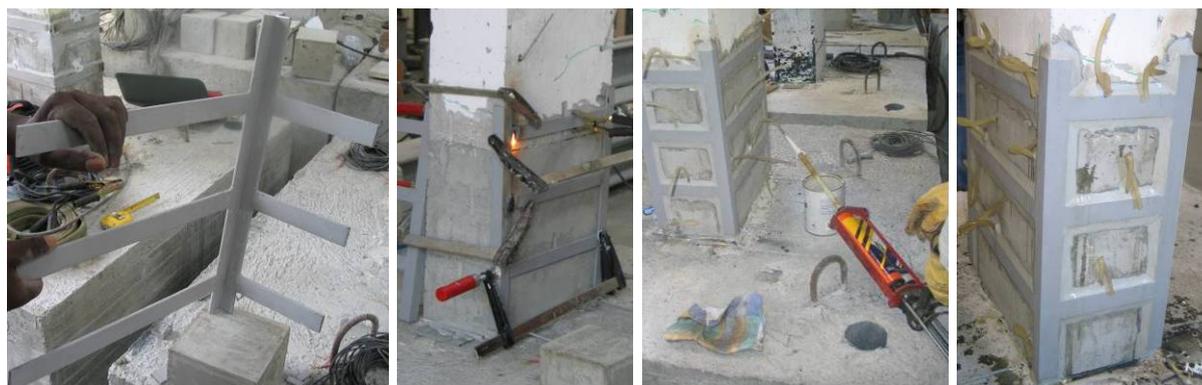
O processo de realização deste reforço foi muito idêntico ao do reforço só com cintas metálicas. Ou seja, também foram previamente executadas as peças em L só que desta feita os três níveis de cintas foram ligados através de uma cantoneira vertical (Figura 8.a). “in situ” esses dois conjuntos foram soldadas a mais duas cantoneiras (Figura 8.b) e assim realizar as cintagem pretendida.

a) Elementos metálicos “em L” utilizados no reforço

b) Soldadura das barras para às cantoneiras

c) Injecção da resina epóxida com uma pistola

d) Aspecto final depois da injecção da resina

Figura 8: Reforço com Cintas Metálicas e Cantoneiras nos Cantos

As cantoneiras longitudinais nos cantos não foram ligadas à base de fundação do provete (folga de 30 mm) para evitar aumento de resistência na região crítica uma vez que o objectivo principal deste reforço é repor ductilidade experimentada antes do ensaio. Tal como no reforço anterior, o reforço metálico também foi selado com betume de pedra e os vazios entre a secção de betão e as cintas foram preenchidos com resina epóxida (Figura 8.b).

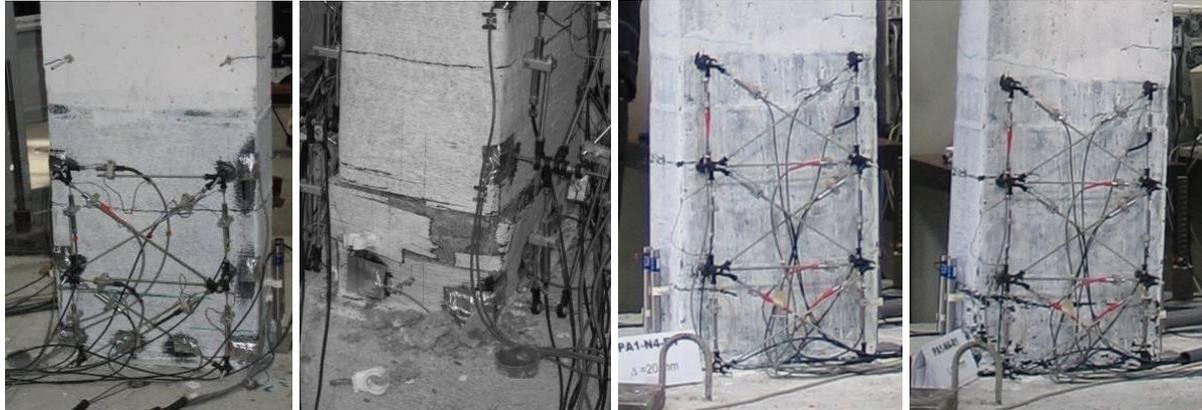
O pilar PA1-N1-R1 foi testado com a mesma história de deslocamentos horizontal. Como se pode observar na Figura 9 o pilar teve um bom comportamento quando comparado com o original revelando ao longo da manta de CFRP um padrão de fissuração bem distribuído e obrigando ao aumento do comprimento da rótula plástica (Figura 9.a). A ruptura das fibras ocorreu aos 65 mm de deslocamento horizontal ($\Delta/L = 4,0\%$) precedido do ruído de ruptura da fibra (Figura 9.b).

Como era de esperar, o reforço de um provete intacto revelou um excelente comportamento tanto no incremento da ductilidade como da resistência (Figura 9.c, Figura 9.d e Figura 10.b).

a) PA1-N1-R1

b) PA1-N1-R1

c) PA1-N4-R1

d) PA1-N4-R1

Figura 9: danos observados no pilar reforçado com CFRP – limite elástico a) e c) – ruína b) e d).

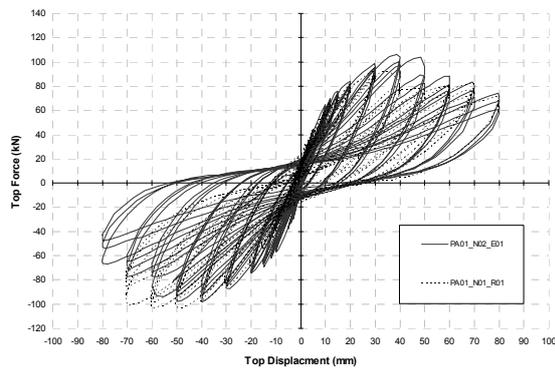
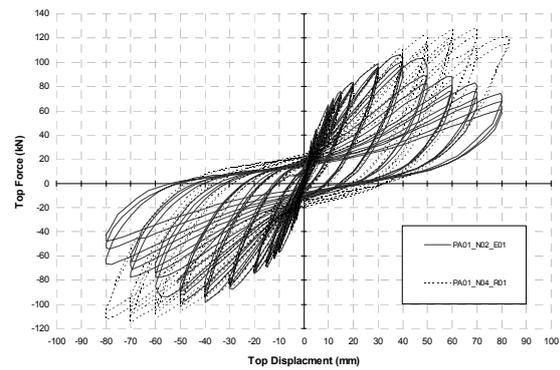
Durante o ensaio deste pilar ocorreu um inesperado deslocamento da base do pórtico de reacção vertical que afectou os resultados obtidos pela célula de carga ligada à placa de atrito superior. Este incidente conduziu a resultados maiores na direcção norte e menores na direcção sul (Figura 10.a).

a) PA1-N2 com PA1-N1-R1

b) PA1-N2 com PA1-N4-R1

Figura 10: comparação de resultados entre soluções de reforço com CFRP.

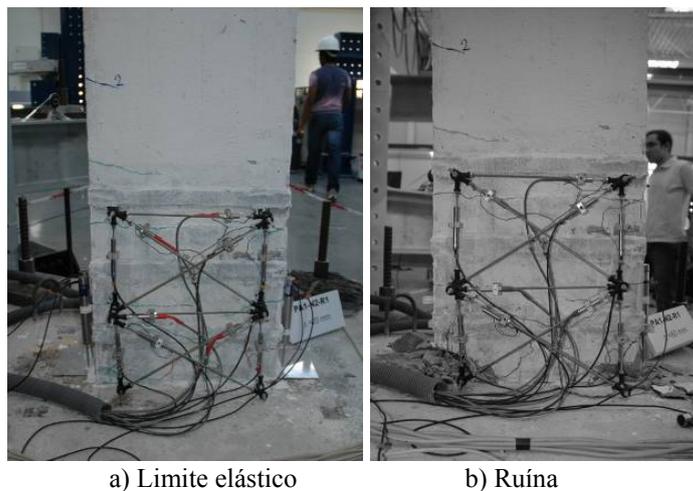
O ensaio do provete reforçado com cintas de aço está ilustrado na Figura 11. Até ao ciclo de 20 mm (Figura 11.a) a fendas que apareceram foram bastante pequenas e bem distribuídas. Para o ciclo máximo atingido (Figura 11.b) também se verificou um bom comportamento quando comparado com o ensaio sem reforço e a concentração do dano abaixo da cinta inferior.

Figura 11: Danos observados no pilar reforçado com cintas de aço – PA1-N2-R1

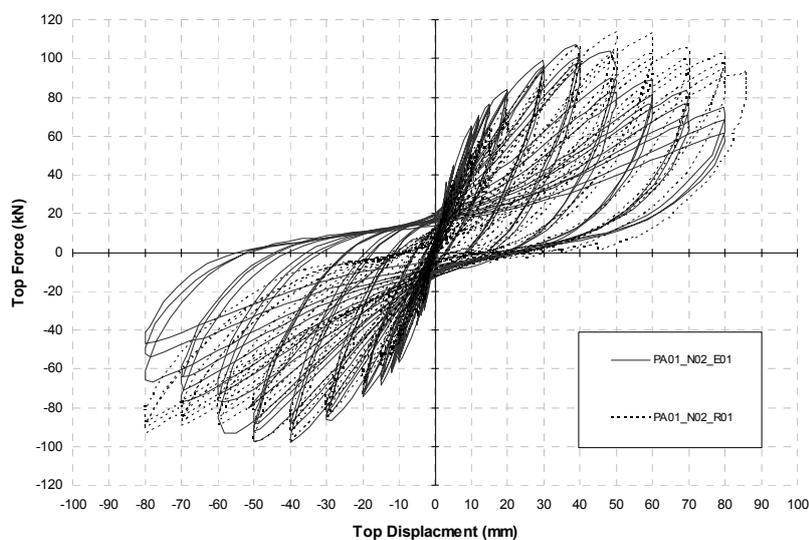
Antes de encurvar as armaduras longitudinais o comportamento do pilar com este reforço foi idêntico ao do sem reforço (Figura 12) em consequência do eficiente confinamento do betão. Depois, para ciclos com maiores amplitudes este tipo de reforço revelou ser eficiente na resolução do problema da encurvadura das armaduras permitindo a manutenção da capacidade resistente até ao ciclo final.

Figura 12: Resultados experimentais do pilar PA1-N2-R1

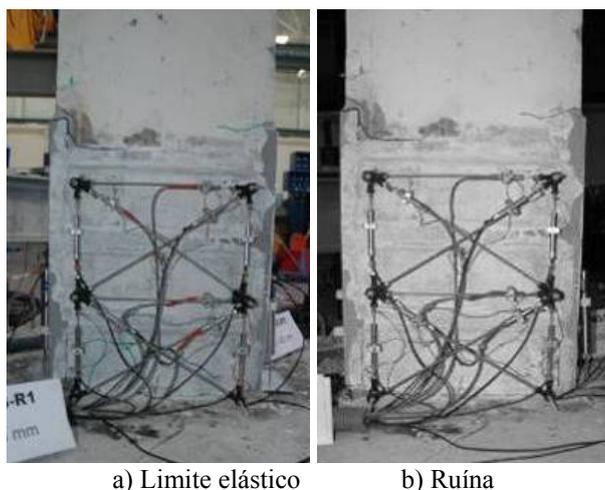
Na Figura 13 está ilustrado o ensaio do pilar reforçado com cintas de aço e cantoneiras nos cantos. Outra vez para níveis de deslocamento baixo (< 20 mm) as fenda encontradas são pequenas e bem distribuídas (Figura 13.a). Para o máximo deslocamento (Figura 13.b) o pilar reforçado revelou um bom comportamento quando comparado com o original com concentração da fissuração na base.

Figura 13: danos observados no pilar reforçado com cintas de aço – PA1-N3-R1

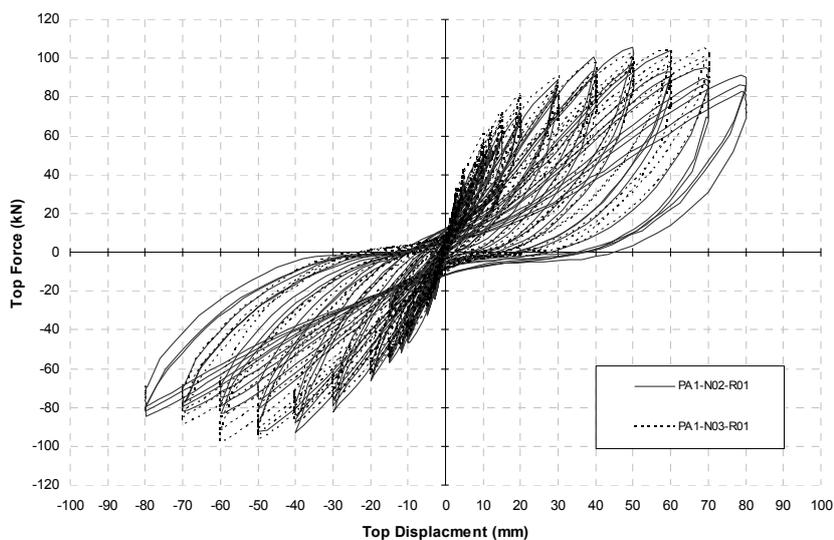
Os resultados obtidos das duas soluções de reforço com aço são muito similares. O provete PA1-N3-R1 consegue um ligeiro aumento da ductilidade que pode ser justificado pelo facto de existirem as cantoneiras que proporcionam um ligeiro aumento do confinamento.

Figura 14: Resultados experimentais dos reforços com aço

A comparação entre as duas técnicas do reforço com aço mostrou um comportamento bastante similar, embora, no caso do reforço com cintas de aço ligadas por cantoneiras nos cantos se tenha observado uma muito pequena melhoria em termos da degradação da força, devido a apenas se ter conseguido um ligeiro aumento do confinamento.
