Potencialidades da gestão de informação técnica das igrejas da Rota do Românico

Management potential of the technical information from the churches of the Romanesque Route

Adriana Nunes¹, Esmeralda Paupério², Xavier Romão³, Rosário Machado⁴, Ricardo Magalhães⁴, Humberto Varum³

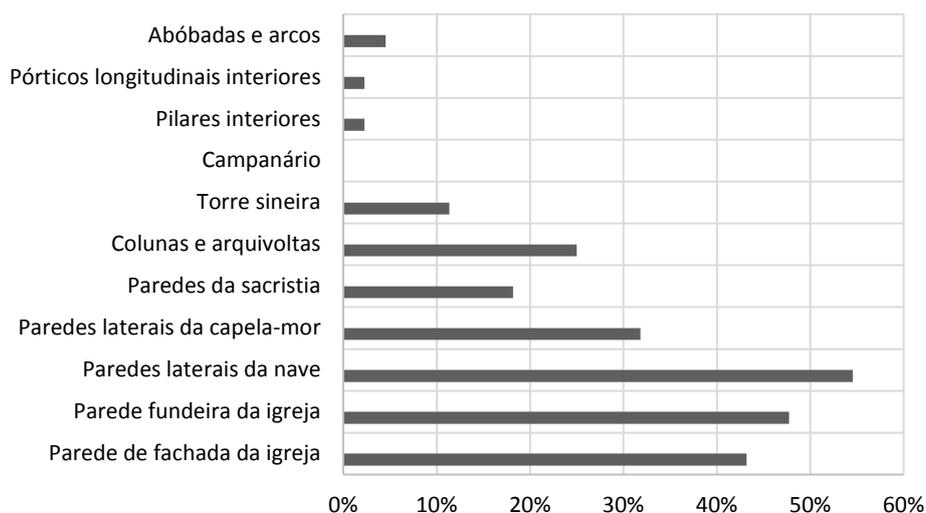
Figura 4. Localização do dano tipo Fissuração/Fratura

A título de exemplo, a Figura 4 apresenta a distribuição do dano Fissuração/Fratura pelos vários diferentes elementos das 44 igrejas inspeccionadas. Como se pode observar, este tipo de dano ocorre predominantemente nas paredes, havendo uma maior incidência nas paredes laterais da nave. Este facto pode indicar a existência de problemas nas coberturas, problemas de fundação/drenagens ou deficiente capacidade

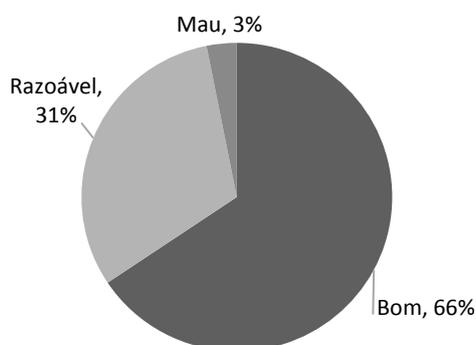
Figura 5. Estado geral de conservação do teto/cobertura interior das igrejas.

Outro aspeto analisado corresponde às estatísticas do estado geral de conservação das coberturas interiores (tetos) das igrejas. A informação apresentada na Figura 5 permite estabelecer que 3% desses elementos terão de ter intervenção a curto prazo e 31% a médio prazo, o que constitui uma informação bastante importante no sentido de estimar a curto, médio e longo prazo, o volume de intervenções necessário para uma manutenção adequada dos imóveis.

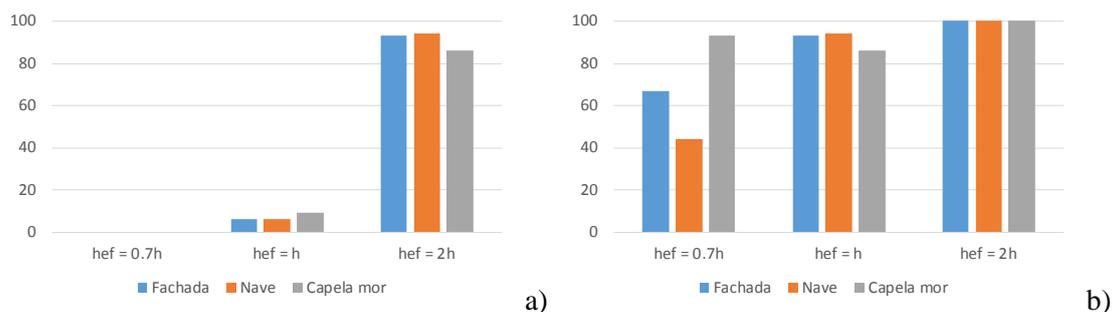
Figura 6. Resultados da classificação das paredes para resistirem a ações horizontais em função do coeficiente de esbelteza considerando que a espessura efetiva é igual à espessura da parede a) e que é igual a metade da espessura da parede b)

- $h_{ef} = h$ e $e_{ef} = e$: As paredes são classificadas como não resistentes em 6% das naves e das fachadas principais e em 9% das capelas-mor. Além desta análise global, foi ainda efetuada uma análise mais detalhada destes resultados, verificando se alguma das igrejas apresenta um número significativo (superior a 50%) de paredes

- $h_{ef} = 0,7h$ e $e_{ef} = e$: Neste caso, todas as paredes são classificadas como resistentes;
- $h_{ef} = 2h$ e $e_{ef} = e$: Neste cenário, verifica-se que 93% das paredes das fachadas principais, 94% das naves e 86% das capelas-mor são classificadas como não resistentes;

- $h_{ef} = 0,7h$ e $e_{ef} = \frac{1}{2}e$: Neste caso, as paredes são classificadas como não resistentes em 67% das fachadas principais, em 44% das naves e em 93% das capelas-mor;

- $h_{ef} = 2h$ e $e_{ef} = \frac{1}{2}e$: Nesta situação todas as paredes são classificadas como não resistentes, apresentando coeficientes de esbelteza bastante elevados.

Os resultados obtidos são apresentados na Figura 6 sendo possível concluir que, apesar da aparente robustez das paredes das igrejas, estas poderão não ter capacidade resistente para as ações horizontais. No caso em que não existam travadouros (ou que estes não existam em número suficiente) para garantir uma ligação adequada entre os diferentes panos de parede, grande parte das paredes das igrejas serão classificadas como não resistentes. A determinação do número de travadouros apenas foi efetuada por análise visual, tendo-se verificado que quase todas as igrejas apresentam menos de 3 travadouros por m^2 (Figura 7). Verificou-se ainda que, num número reduzido de igrejas, a fachada principal não apresenta travadouros. Salienta-se que, de acordo com as regras de arte propostas em [9, 10], o número de travadouros por m^2 deveria ser 3 ou mais de modo a poder considerar-se que aos vários paramentos da parede possuem um comportamento monolítico.

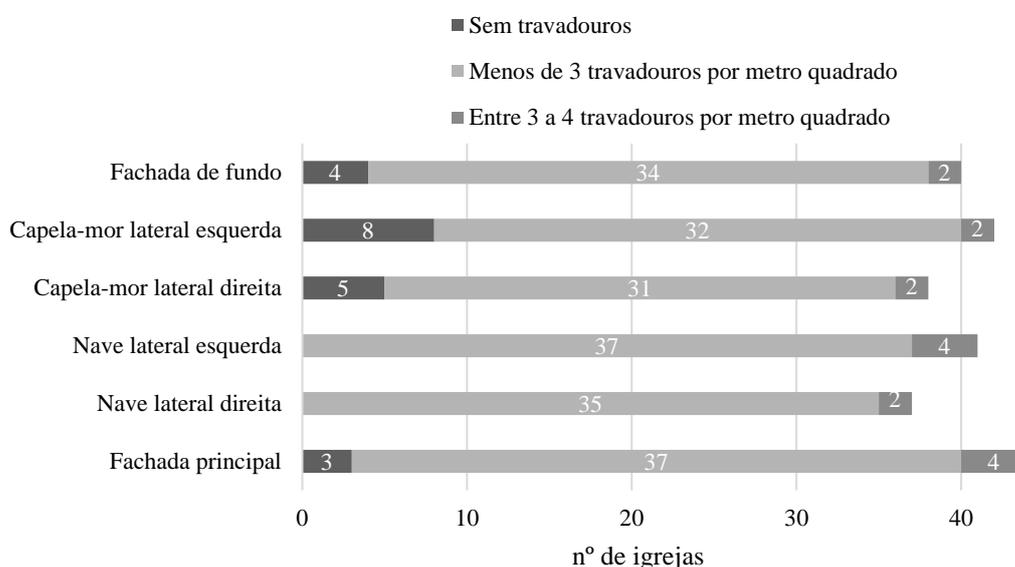
Figura 7. Resultados da análise do número de travadouros por tipo de parede.
