# Bairro do Cerco do Porto I

## Cerco do Porto I neighbourhood

**Projecto original** | Original project  
Vasco Mendes e Miguel Reimão Pinto, 1963

**Projecto de intervenção nos blocos de acesso em galeria** | Intervention project in the gallery access system buildings  
José Gigante, 2021-2022

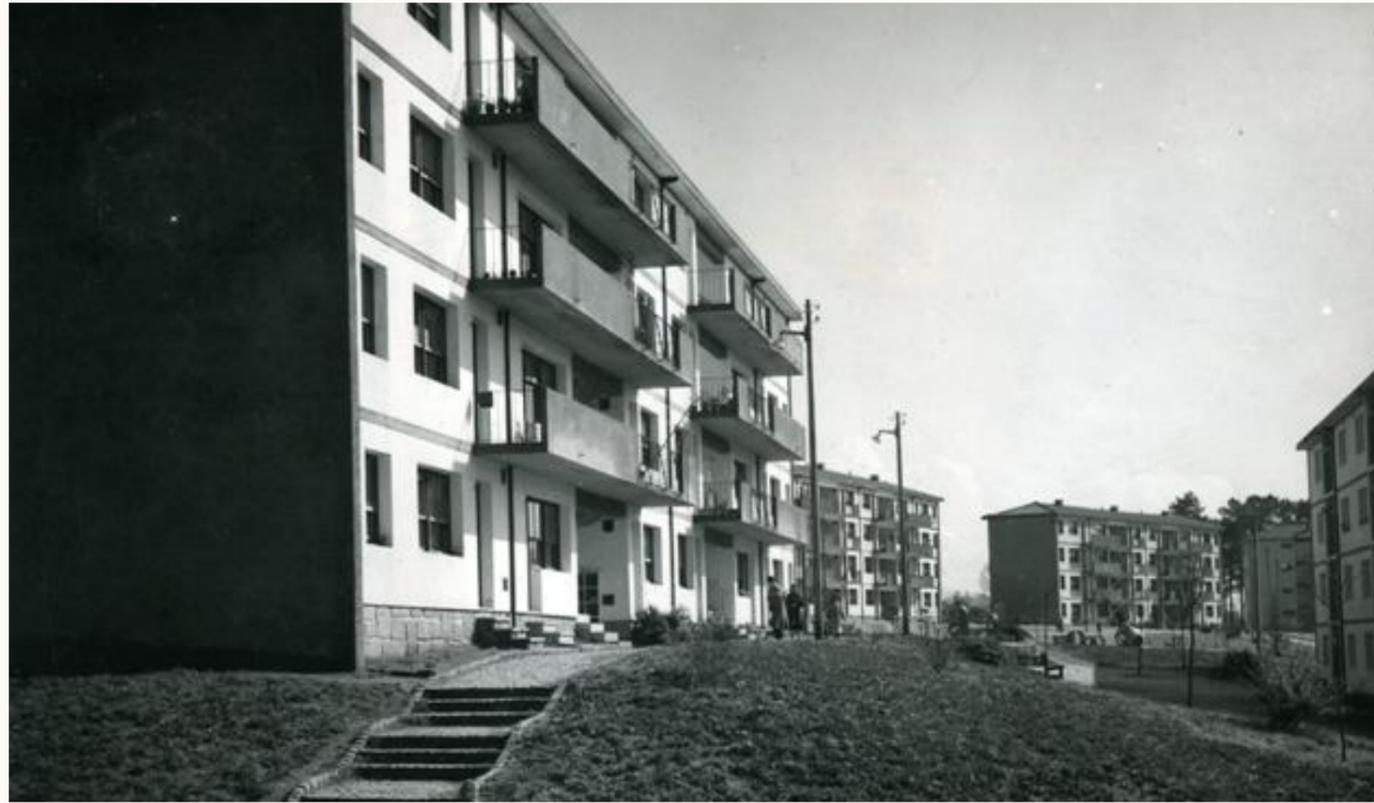
Bairro do Cerco do Porto após o período de construção, 1963-1964 | Cerco do Porto neighbourhood after the construction period, 1963-1964  
 © Câmara Municipal do Porto. Arquivo Histórico. Identificador: 614680

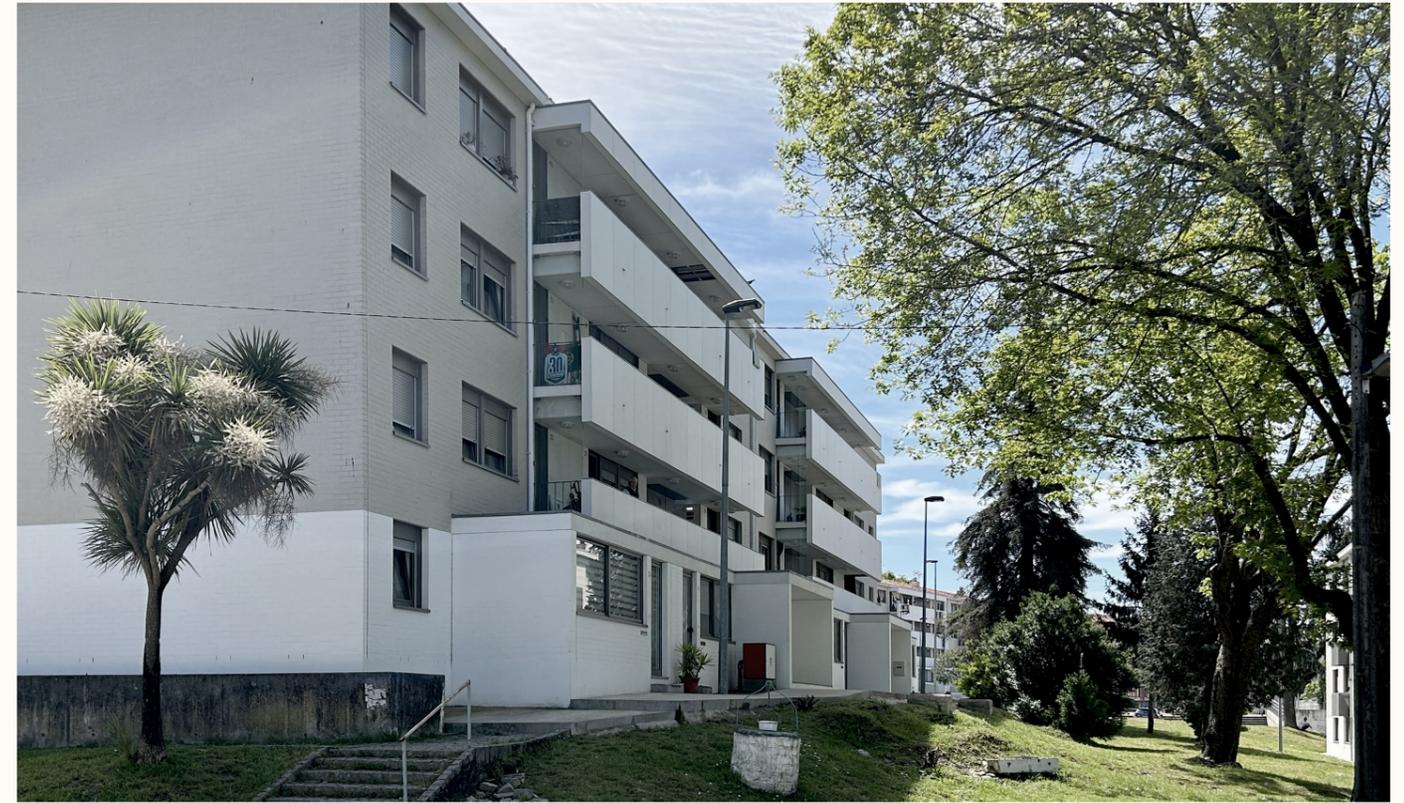
Bairro do Cerco do Porto após o processo de intervenção, 2023 | Cerco do Porto neighbourhood after the intervention process, 2023  
 © Luciana Rocha

This project focuses on the durability and resistance of the materials and construction systems, reducing the demand for future maintenance<sup>6</sup>. The new wall composition (double) changes the architectural language of the buildings but promotes better thermal behaviour of the dwellings.

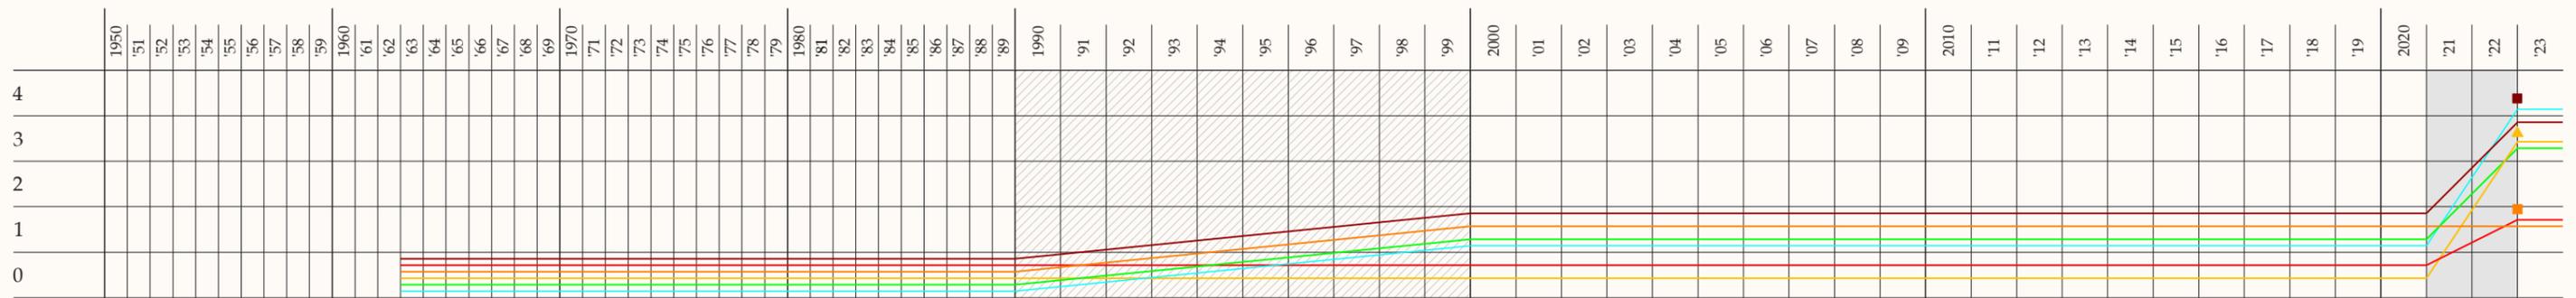
Cronologia com as intervenções nos blocos de acesso em galeria do bairro do Cerco do Porto | Timeline with the interventions in the gallery access system buildings of the Cerco do Porto neighbourhood

■ Intervenção | Intervention    ▨ Intervenção (período indefinido) | Intervention (indefinite period)

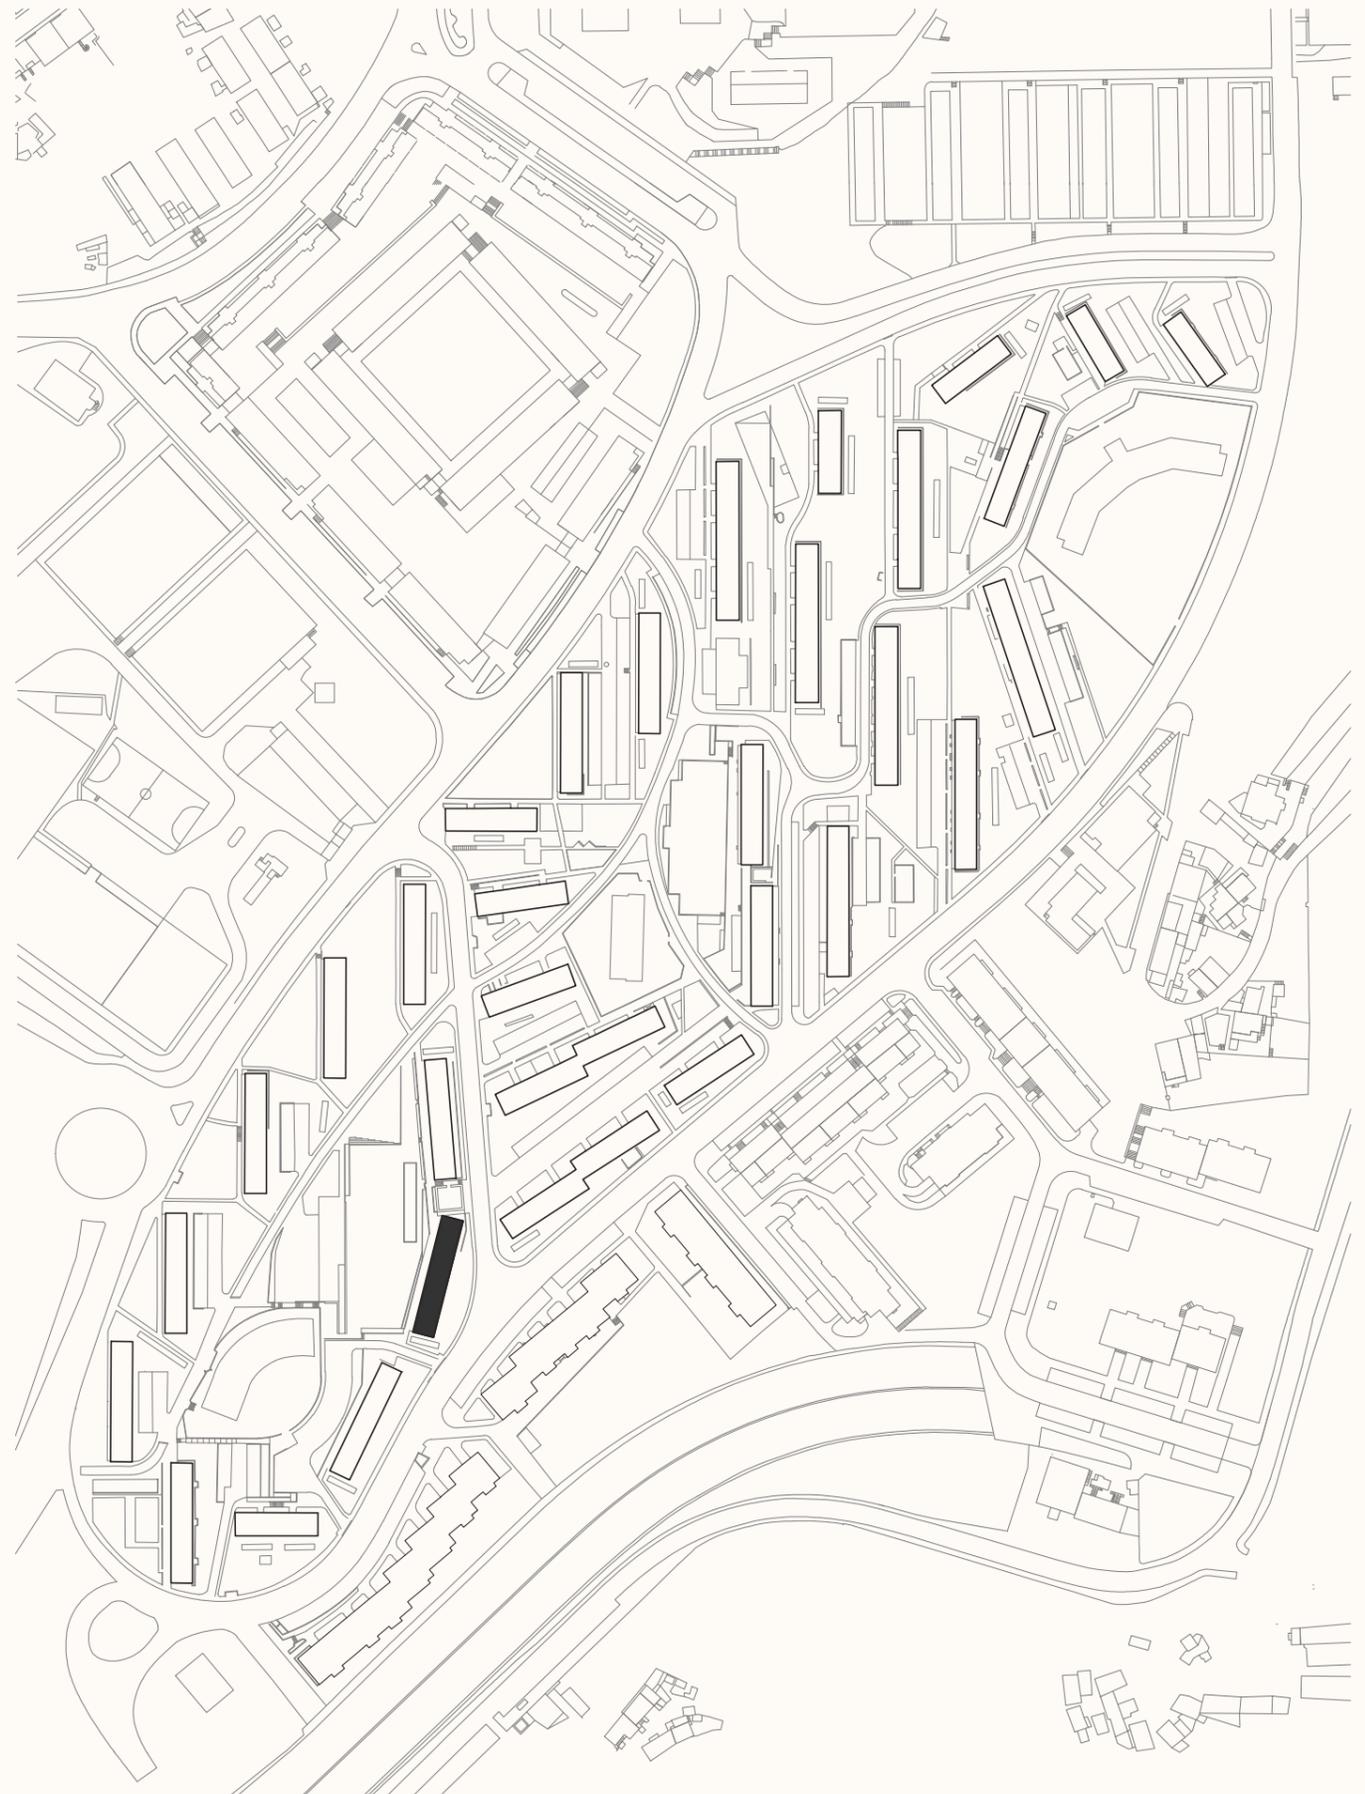
Bairro do Cerco do Porto I. Acesso em galeria. Bloco 8 | Cerco do Porto I neighbourhood. Gallery access system. Building 8  
Planta de implantação | Site plan

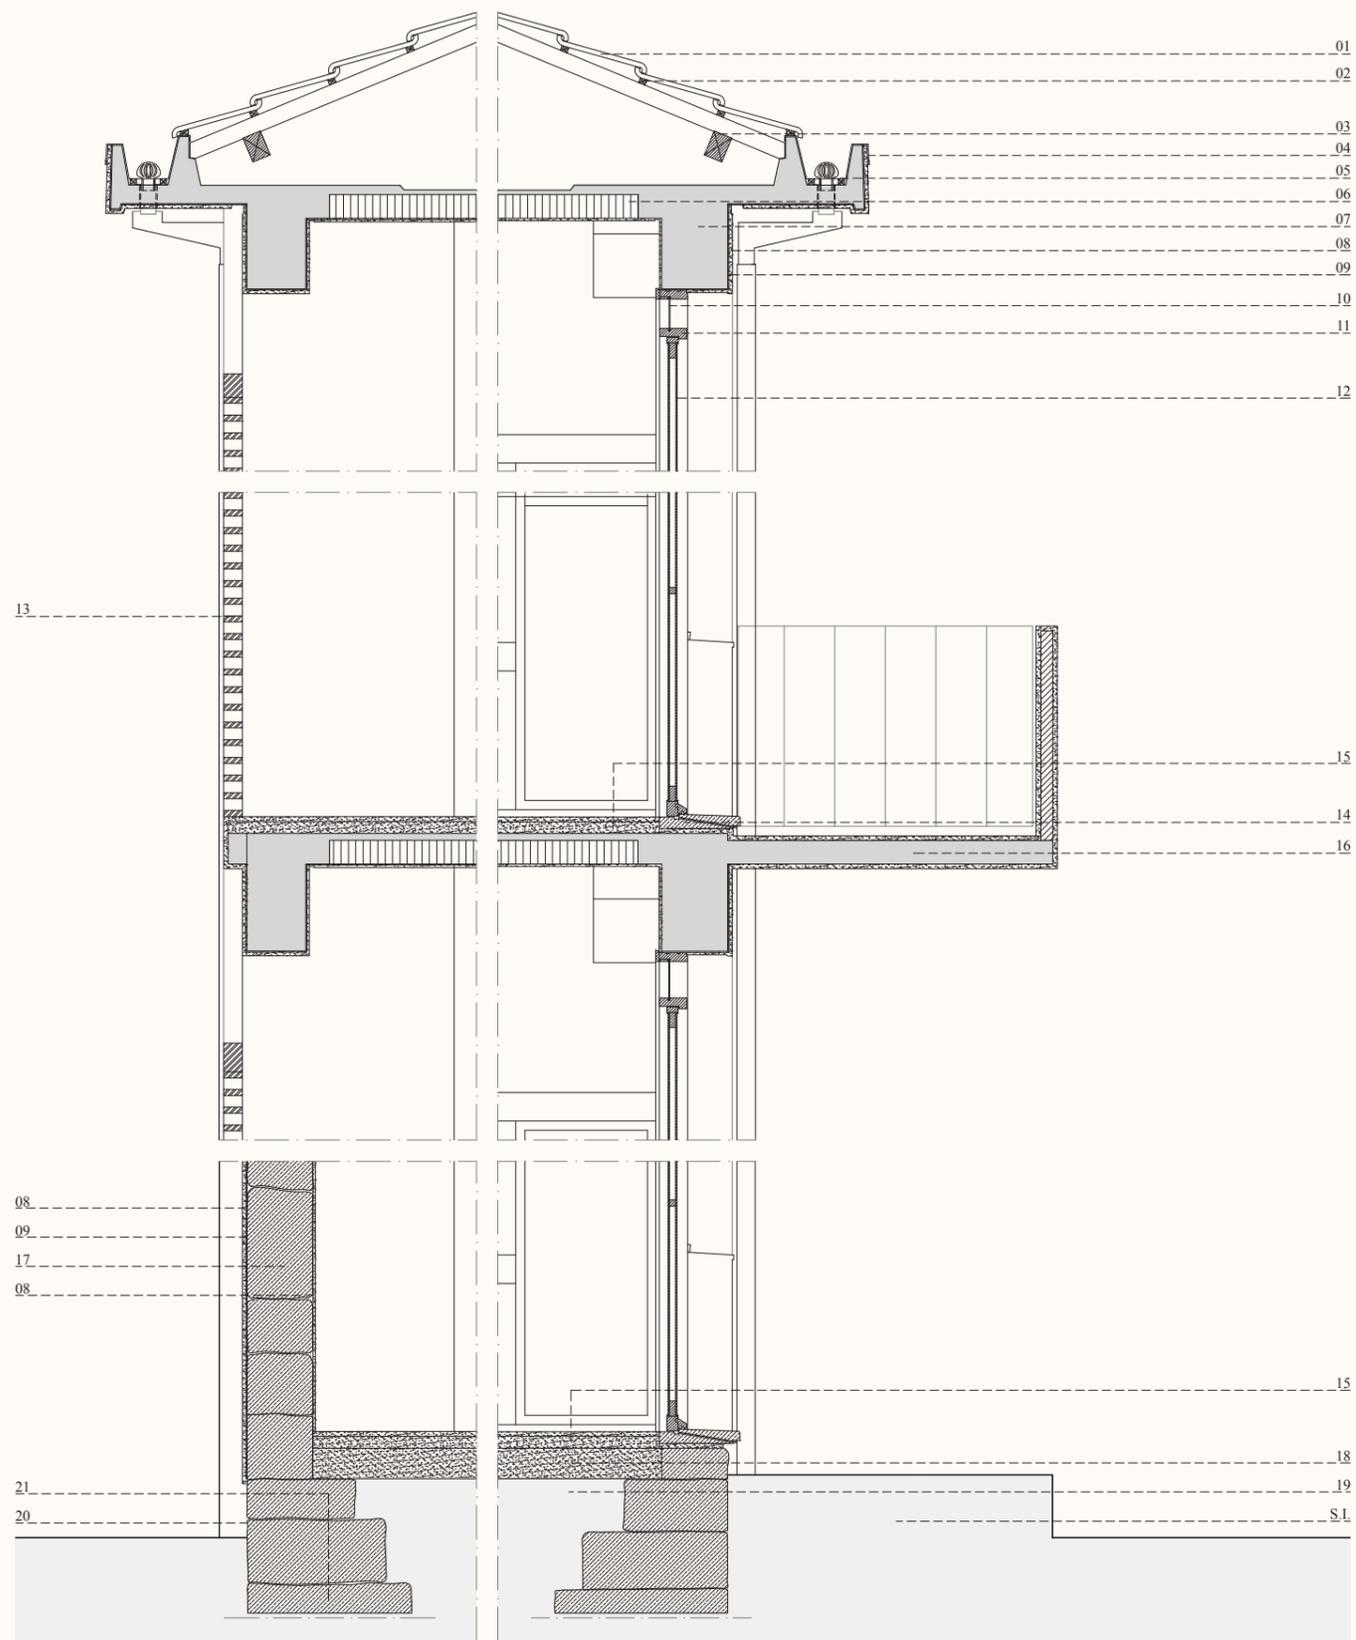
01. Telha cerâmica | 02. Ripado de madeira | 03. Barrote de madeira | 04. Rufo | 05. Ralo de escoamento de água | 06. Laje vazada de betão armado com elementos pré-fabricados | 07. Viga | 08. Reboco  
 09. Ceresite | 10. Vidro | 11. Caixilho de madeira | 12. Porta revestida a cartão prensado extra-duro | 13. Grelha em bloco | 14. Soleira | 15. Betonilha de cimento | 16. Laje de betão armado | 17. Alvenaria de granito | 18. Betonilha hidrofugada | 19. Terra batida, brita e jorra | 20. Embasamento de granito | 21. Sapata de fundação | S.I. Sem informação

01. Ceramic tile | 02. Slatted wood | 03. Wooden plank | 04. Coating | 05. Water drain | 06. Lightweight reinforced concrete slab with prefabricated blocks | 07. Concrete beam | 08. Plaster | 09. Waterproof mortar | 10. Glass | 11. Wooden frame | 12. Door covered with extra hard pressed card | 13. Block grid | 14. Threshold | 15. Cement screed | 16. Reinforced concrete slab | 17. Granite masonry | 18. Waterproof screed | 19. Beaten earth, gravel and inert | 20. Granite base | 21. Foundation | S.I. Unknown

O sistema construtivo da primeira fase do Plano de Melhoramentos reflecte um período de transição caracterizado pela aplicação conjunta de estruturas de pedra e madeira com elementos em betão. O bairro do Cerco do Porto integra assim paredes exteriores em alvenaria de granito, suportadas por sapatas contínuas e pilares centrais em betão sobre sapatas isoladas. As lajes dos pisos apresentam estrutura em betão aligeirada com abobadilhas pré-fabricadas que servem também de cofragem para as vigotas em betão. As coberturas inclinadas em telha cerâmica assentam numa estrutura em madeira apoiada em muretes de alvenaria³. A linguagem arquitectónica dos edifícios resulta da racionalidade do projecto e da rigidez do sistema construtivo. Na composição dos alçados sobressai a marcação das lajes de piso e o desenho das guardas nos edifícios em galeria e pormenores como as grelhas dos secadouros e as saliências das varandas e escadas nos blocos com acesso vertical. Em relação aos materiais predominam o reboco e o embasamento em granito, assim como as caixilharias em madeira nas fachadas e a telha cerâmica nas coberturas. Os revestimentos interiores mais frequentes incluem pavimentos em soalho sobre estrutura de madeira ou betonilha de cimento e paredes em reboco pintado.

The construction system of the first phase of the Improvement Plan reflects a transition period characterised by the joint application of stone and timber structures with concrete elements. Therefore, the *Cerco do Porto* neighbourhood integrates external walls in granite masonry supported by continuous foundations and central pillars in concrete on isolated foundations. The floor slabs display a lightweight concrete structure with prefabricated blocks. The roofs in ceramic tiles are sustained by a wooden structure and occasional masonry walls<sup>3</sup>.

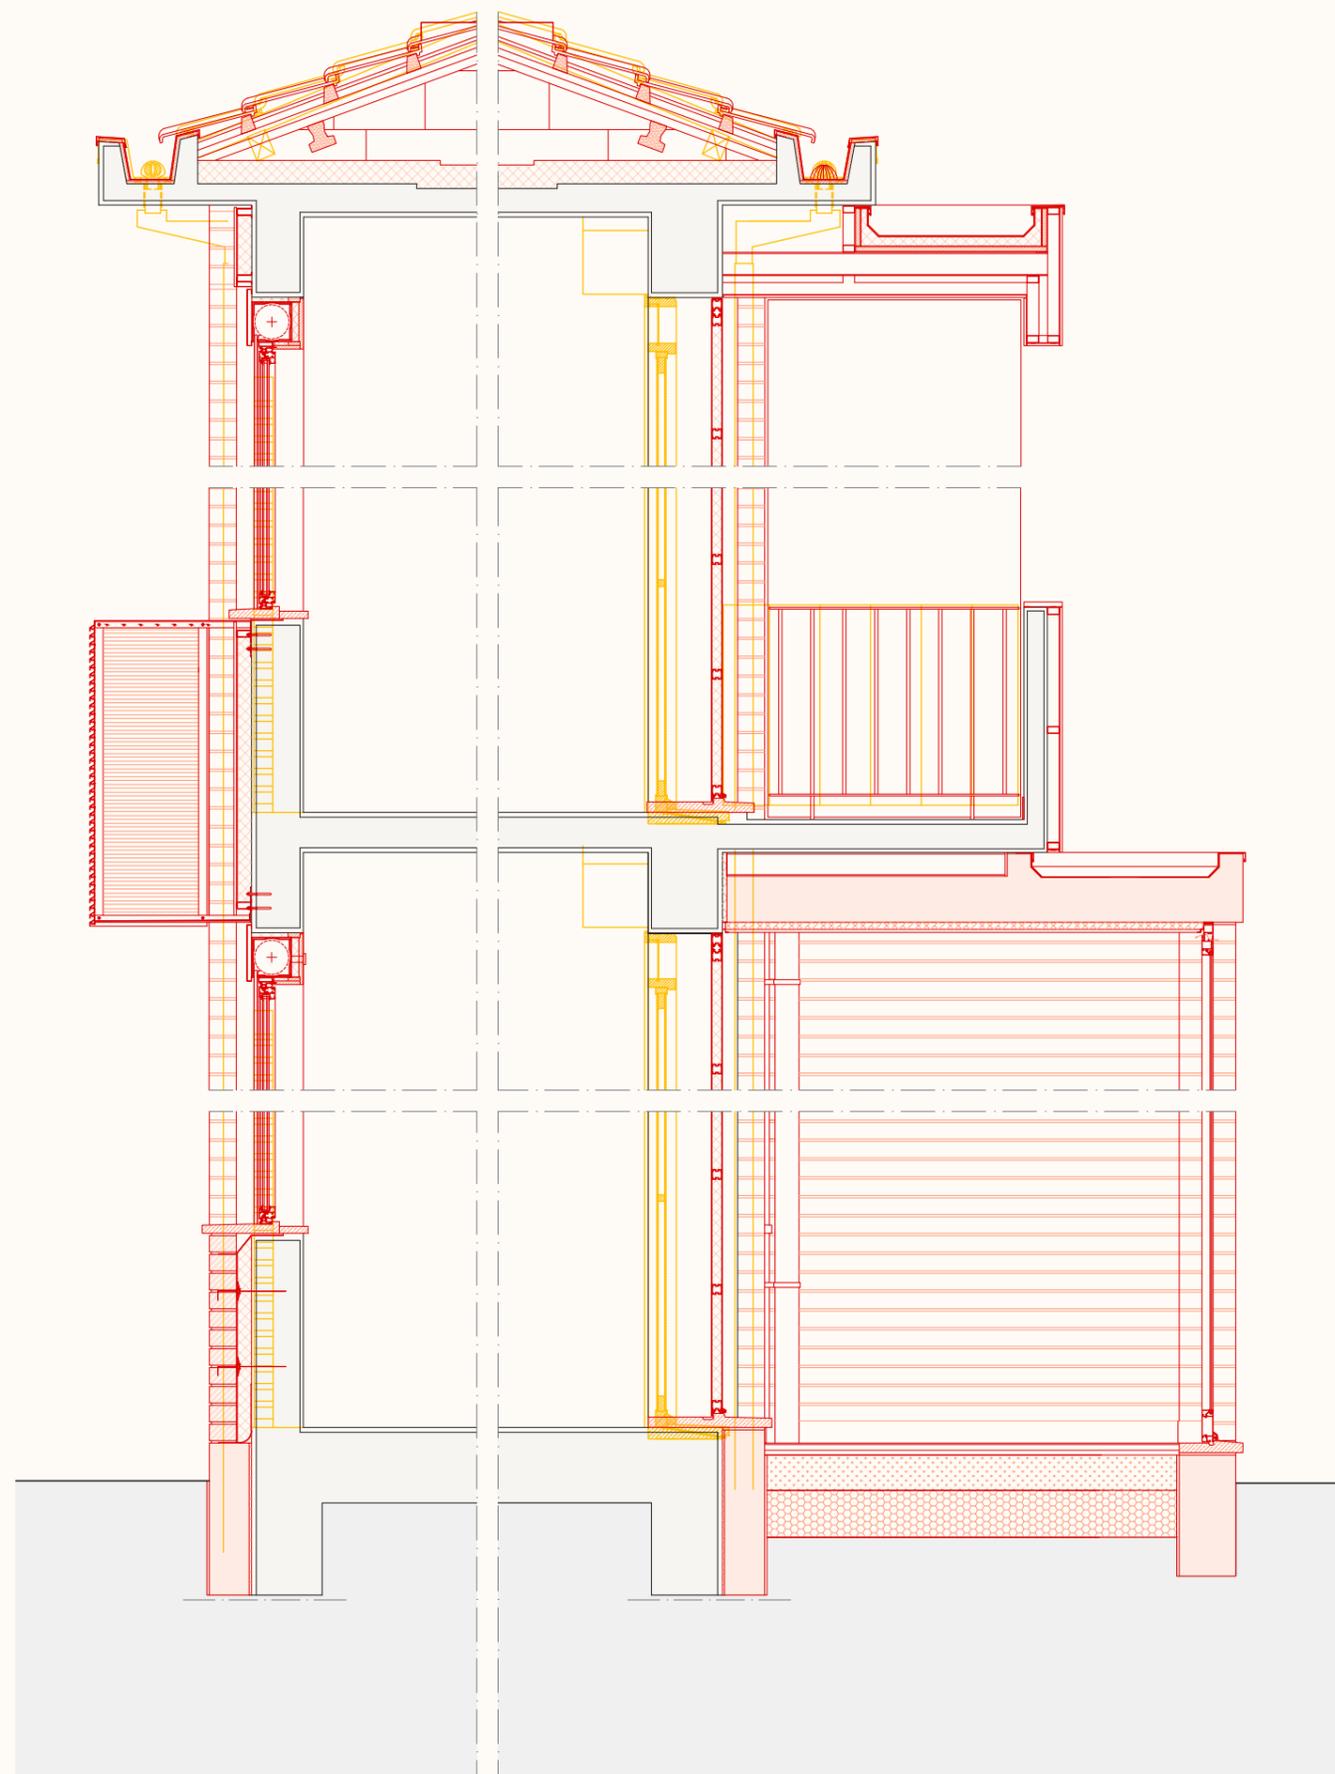
Bairro do Cerco do Porto I. Acesso em galeria. Bloco 8 | Cerco do Porto I neighbourhood. Gallery access system. Building 8  
 Construído a vermelho, sobre demolido a amarelo. Corte construtivo | Addition in red, over demolition in yellow.. Construction section detail

The main actions on the roofs comprised replacing the ceramic tiles (including ventilation tiles) on a new structure and applying thermal insulation to the uppermost slab. This intervention also allowed for the application of zinc plate components and drop pipes on the outside<sup>5</sup>. In the common accesses, the replacement of the infrastructural network systems is noteworthy.

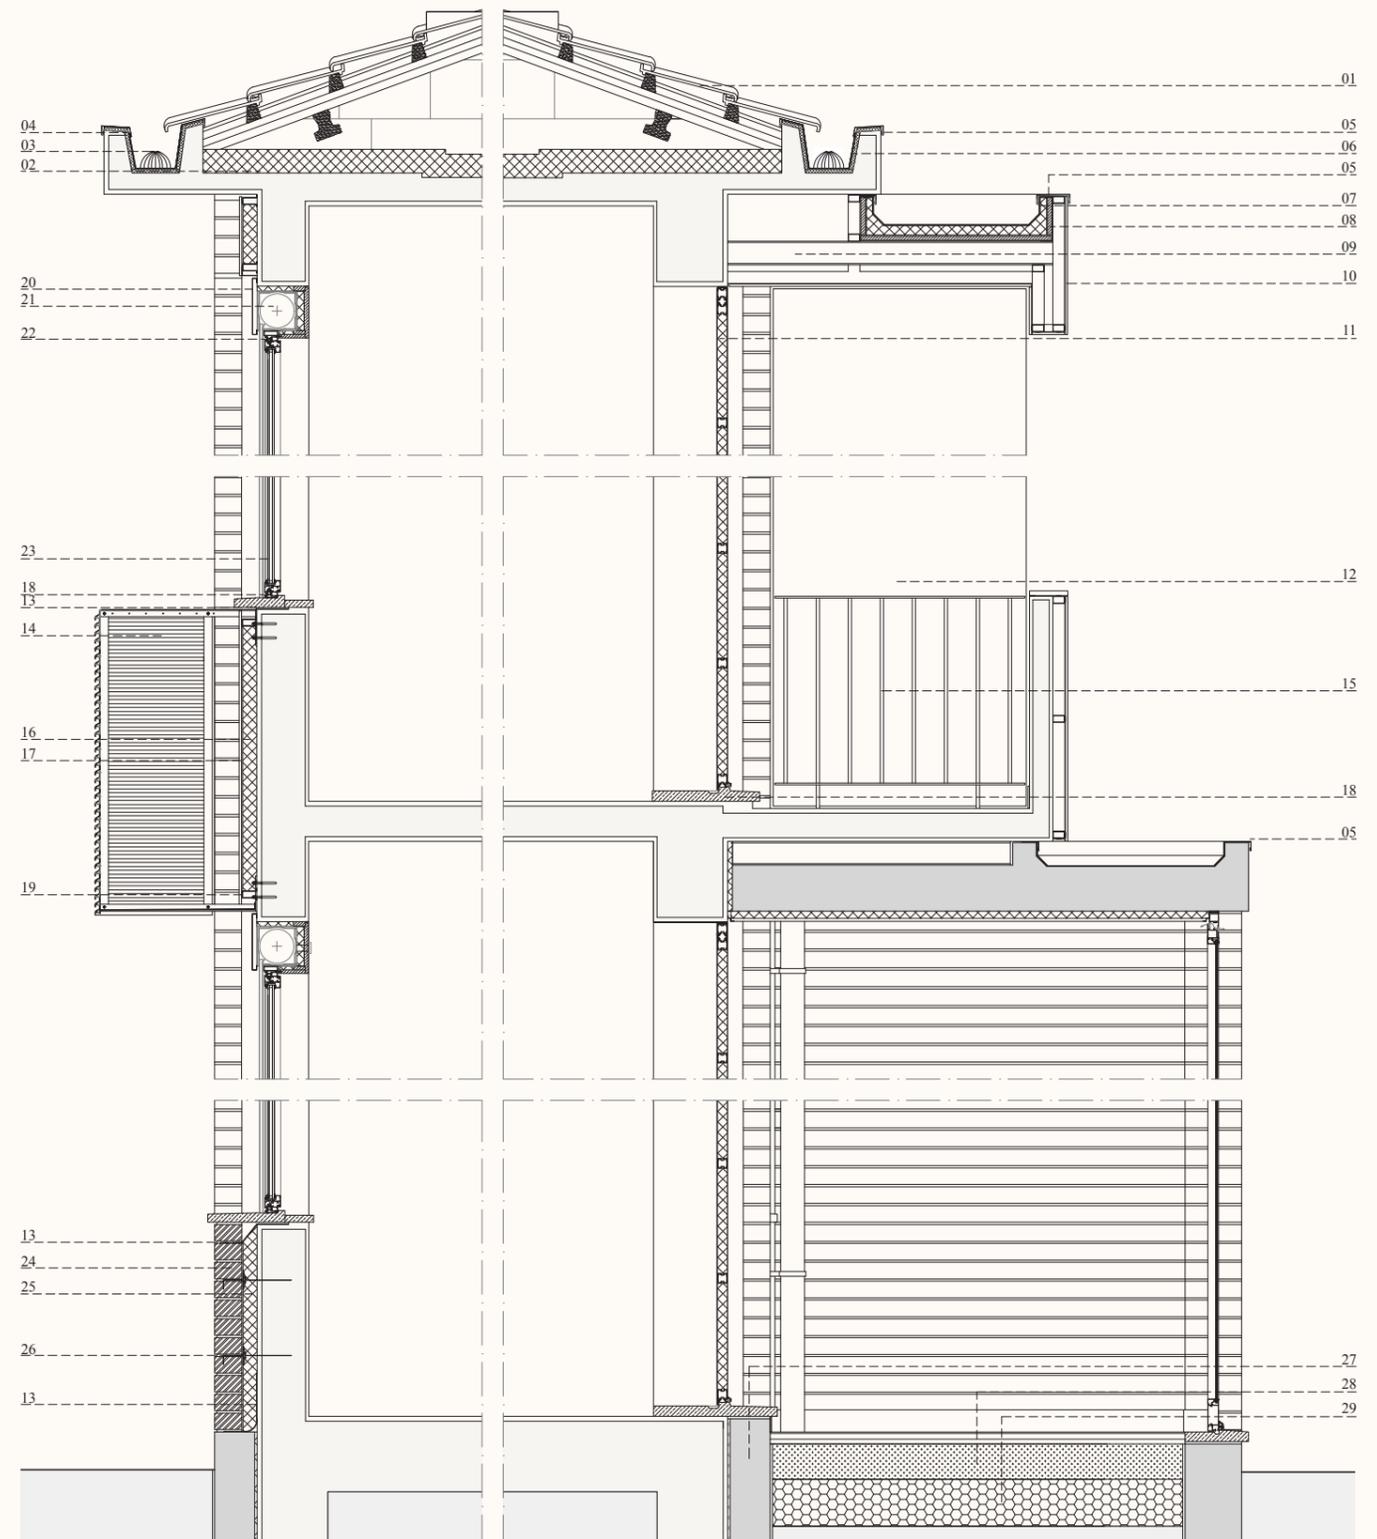
01. Telha cerâmica tipo "Marselha" | 02. Placas rígidas de espuma de poliestireno extrudido (120mm) | 03. Ralo de pinha | 04. Tela pitonada tipo "Deltadrain" | 05. Capacete de chapa de zinco (0,65mm) | 06. Caleira de chapa de zinco (0,65mm) | 07. Membranas de betume elastómero SBS | 08. Placas tipo "OSB" (18mm) | 09. Perfil metálico | 10. Revestimento Placas do tipo "Euronite" | 11. Porta metálica em chapa de aço inox, preenchida com isolamento térmico | 12. Vidro simples temperado e laminado | 13. Membrana betuminosa tipo "APP" armada com fibra de vidro | 14. Estendal | 15. Guarda metálica | 16. Lã de rocha | 17. Painel composto tipo "Alucobond" | 18. Peitoril de mármore "Atajja" | 19. Grampo metálico | 20. Painel fixo de alumínio | 21. Caixa de estore exterior de alumínio, com entrada de ar auto regulável tipo "France Air" | 22. Caixilharia de alumínio | 23. Vidro duplo | 24. Tijolo cerâmico face à vista | 25. Placas rígidas de espuma de poliestireno extrudido (60mm) | 26. Grampo metálico de travação | 27. Betão armado | 28. Massame de betão | 29. Caixa de brita

01. Ceramic tile "Marselha" | 02. Rigid extruded polystyrene foam boards (120mm) | 03. Pine drain | 04. Dimple membrane sheet "Deltadrain" | 05. Zinc detail (0,65mm) | 06. Zinc gutter (0,65mm) | 07. Elastomer bitumen membranes SBS | 08. "OSB" boards (18mm) | 09. Metal profile | 10. Coating "Euronite" boards | 11. Metal door in stainless steel sheet, filled with thermal insulation | 12. Single tempered and laminated glass | 13. "APP" bituminous membrane reinforced with fiberglass | 14. Clothesline | 15. Metal guardrail | 16. Rockwool insulation | 17. Composite panel "Alucobond" | 18. Marble sill "Atajja" | 19. Metal staple | 20. Aluminium fixed panel | 21. Aluminium shutter box with self-adjusting "France Air" air inlet | 22. Aluminium window frames | 23. Double glass | 24. Ceramic brick | 25. Rigid extruded polystyrene foam boards (60mm) | 26. Metal lockable staple | 27. Reinforced concrete | 28. Concrete mortar | 29. Gravel
