### **METODOLOGIA DE APOIO AO PROJECTO DE INTERVENÇÃO NA CASA BURGUESA DO PORTO. UMA AVALIAÇÃO EXPERIMENTAL**

**Teixeira, Joaquim<sup>1</sup>; Póvoas, Rui Fernandes<sup>2</sup>**

**PALAVRAS CHAVE:** Cidade histórica, Edificado corrente, Estudos preliminares, Inspecção e diagnóstico.

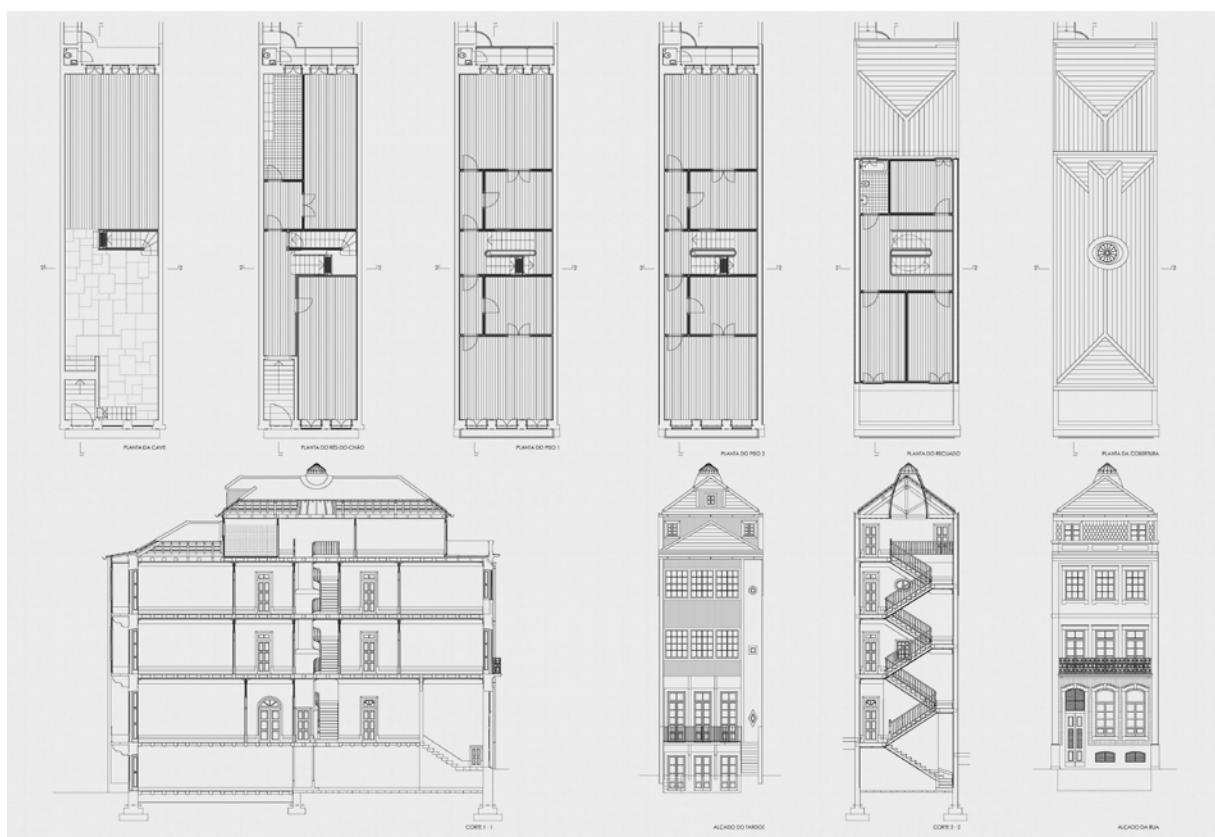
Figura 1: Plantas, cortes e alçados do modelo construtivo.

O modelo construtivo das casas, que está na base da referida metodologia, materializa-se num edifício abstracto (Figura 1), resultado das ocorrências mais frequentemente encontradas em várias dezenas de edifícios analisados, cuja configuração remete, inequivocamente, para uma casa burguesa do Porto do final de oitocentos. Atendendo à diversidade de soluções encontradas, próprias da construção pré-industrial, a este modelo construtivo estão ainda associadas as principais variantes registadas para cada um dos dez elementos que o constituem, designadamente: fundações; paredes enterradas; paredes exteriores; pisos; coberturas; paredes interiores; acessos verticais; caixilhos exteriores; caixilhos interiores e instalações.

Cada um destes temas é documentado através do modelo construtivo de base (Figura1) e das suas variantes (Figura 2), por meio de peças desenhadas (plantas, cortes e alçados), fotos e fichas de registo (Figuras 3-5), traduzindo as respectivas características mais frequentes.

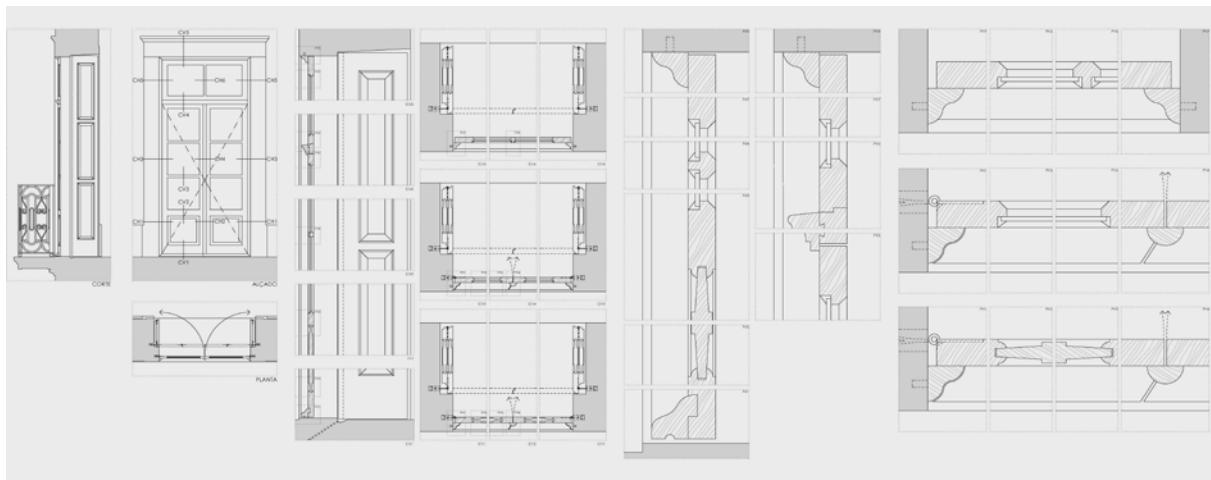
Figura 2: Caracterização construtiva dos caixilhos de sacada.

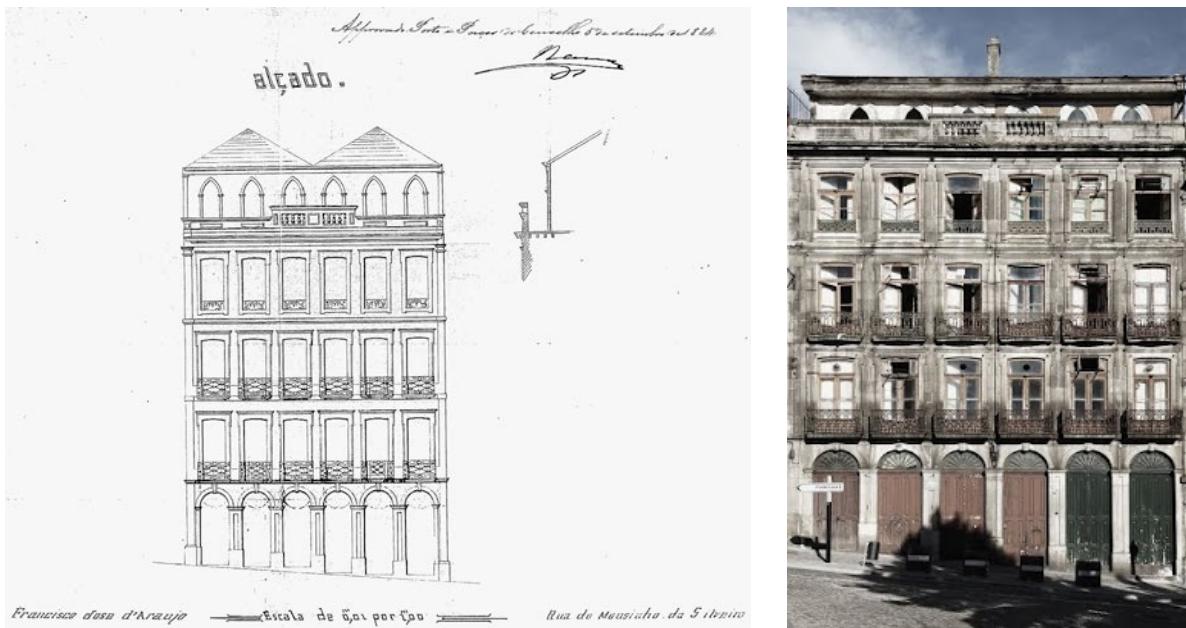
Figura 6: Desenho dos alçados, pertencente ao projecto de licenciamento de 1884, e foto do estado actual.

O caso de estudo é constituído por duas casas localizadas na Rua de Mouzinho da Silveira, cujo licenciamento remonta a 1884 (Figura 6). Situadas em pleno Centro Histórico do Porto, encontram-se integradas na Área de Intervenção Prioritária do Infante, na Unidade de Intervenção designada por Quarteirão 13010 – Feitoria Inglesa, correspondendo às parcelas 04 e 05.

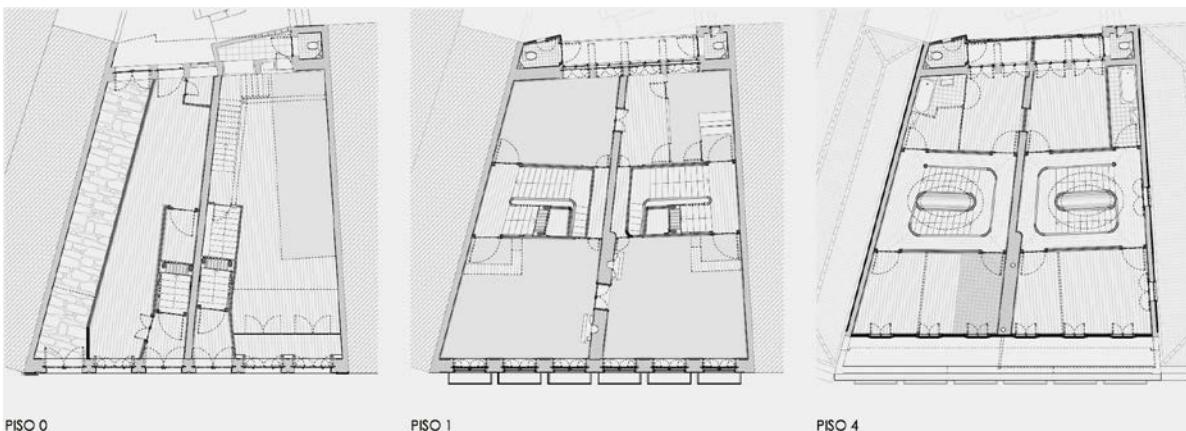
Figura 7: Plantas dos pisos 0, 1 e 4, à escala 1/50, concebidas a partir do levantamento geométrico fornecido no documento estratégico.

Os pisos de habitação possuem uma organização muito simples, devido à sua pouca profundidade, que se resume a um compartimento voltado para cada uma das fachadas, com excepção do piso recuado (Figura 7). No piso do rés-do-chão, como é comum a este tipo de edifícios, situa-se o acesso aos pisos superiores e um espaço amplo que terá servido a alguma actividade comercial ou de armazém.

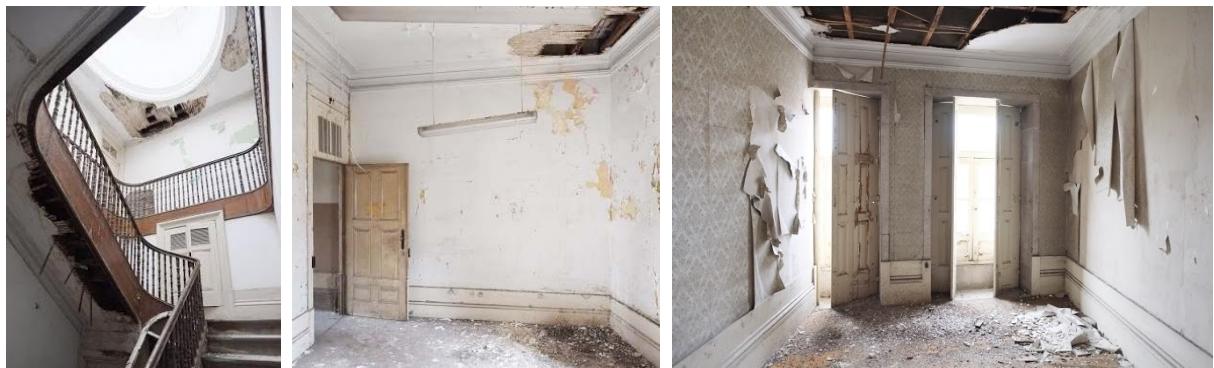
Figura 8: Fotos interiores do estado actual.

Ambos os edifícios encontram-se em avançado estado de degradação (Figura 8), causado principalmente por se encontrarem devolutos, provavelmente, há vários anos.

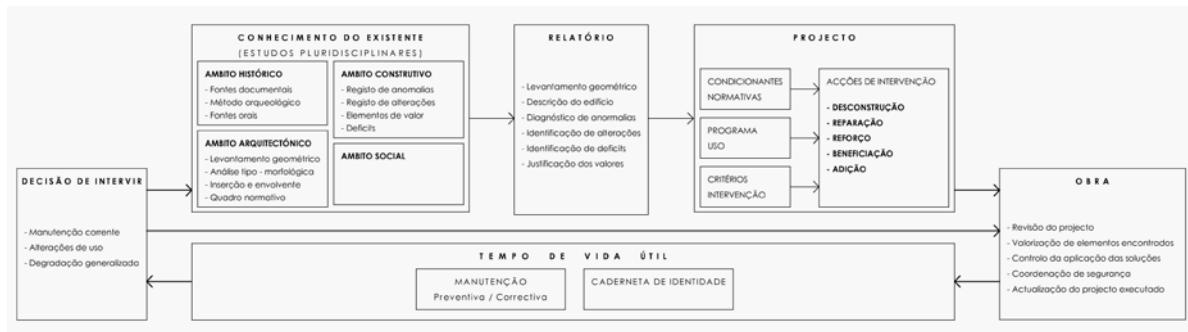
Figura 9: Organograma das principais etapas e respectivas acções que compõem a metodologia de apoio ao projecto de intervenção na casa burguesa do Porto.

Em síntese, a metodologia, assente em princípios de respeito pelo valor do existente e de sustentabilidade, comporta seis etapas principais e respectivas acções: i) Decisão de intervir; ii) Conhecimento do existente; iii) Relatório; iv) Projecto; v) Obra; vi) Tempo de vida útil (Figura 9).
