Técnicas de reforço sísmico

Techniques for seismic strengthening

Aníbal Costa⁽¹⁾, António Arêde⁽²⁾, Alexandre Costa⁽²⁾

⁽¹⁾ Universidade de Aveiro, ⁽²⁾ Faculdade de Engenharia da Universidade do Porto

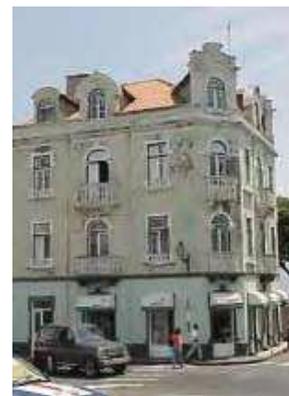
Figura 1
Construções em alvenaria de pedra no exterior e estrutura de madeira no interior.

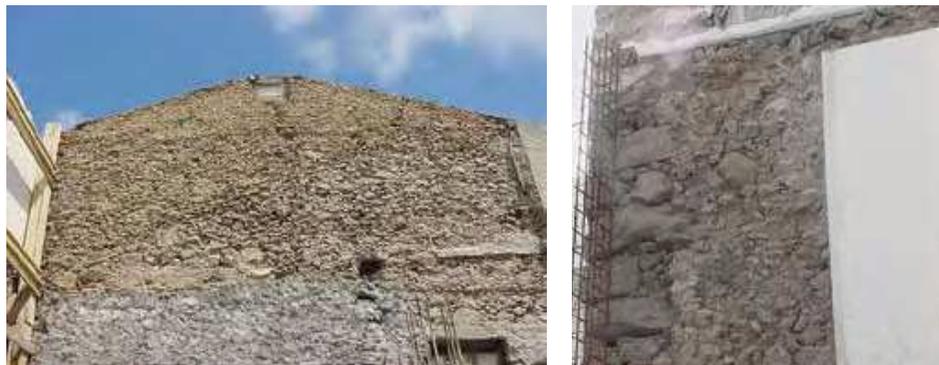
Figura 2 – Construções em alvenaria de pedra irregular (tipo 1).

- Alvenaria de pedra irregular: construídas com pedras de vários tipos e tamanhos (basalto, arenito, tufa, etc.) e em várias formas, colocadas aleatoriamente, executada de diferentes maneiras e usando como ligante argamassas com várias características, normalmente realizadas com barro ou outros materiais e em grande quantidade (Figura 2).
- Alvenaria de pedra com junta seca: ocorrendo frequentemente nas ilhas do Faial e do Pico, são usualmente constituídas por pedras de dimensões regulares em paredes que se caracterizam por não terem juntas argamassadas (Figura 3).
- Alvenarias de duas folhas: realizadas com duas paredes de revestimento exteriores com a cavidade resultante enchida de material de pior qualidade (Figura 4).

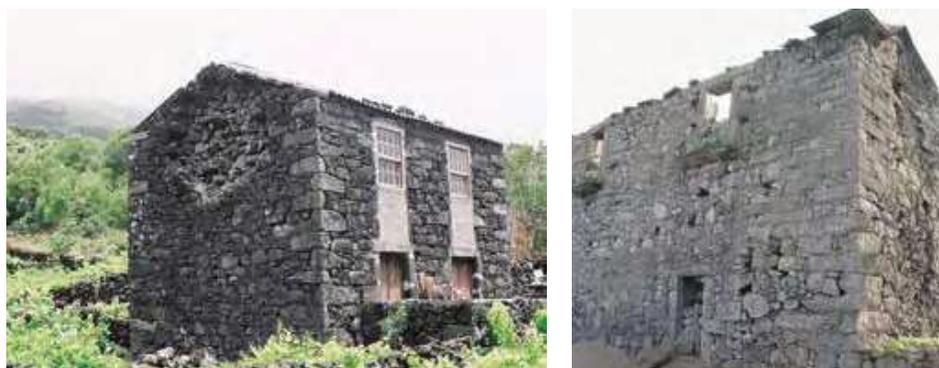
Figura 3 – Construções em alvenaria de pedra com junta seca (tipo 2).

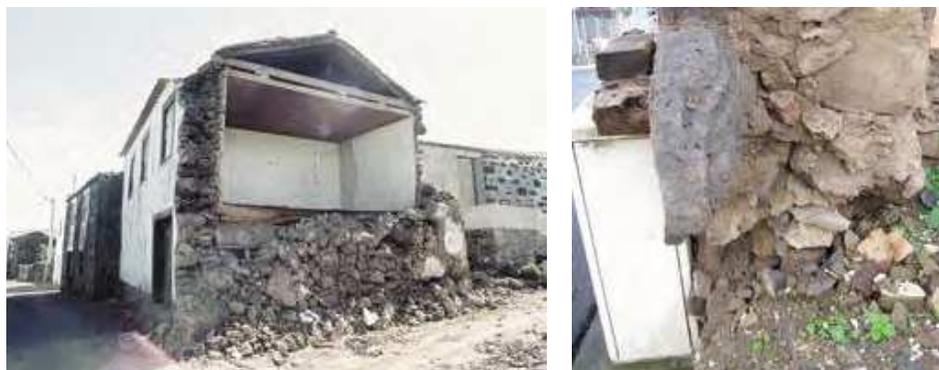
Figura 4 – Construções em alvenaria de pedra de duas folhas (tipo 3).

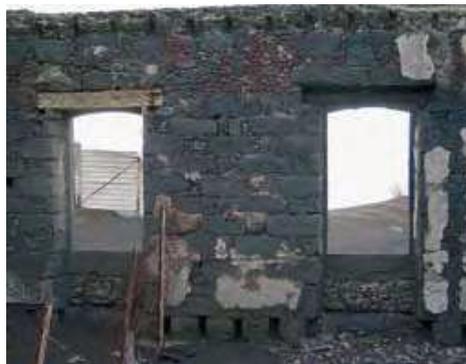
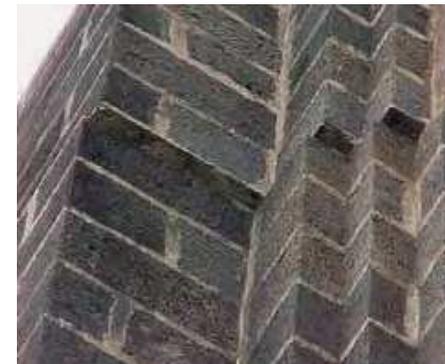
Figura 5 – Construções em alvenaria de pedra de boa qualidade (tipo 4).

- Alvenaria de pedra de boa qualidade: bastante regular, frequentemente de pedras com arestas retilíneas ou faces paralelas e com resistência adequada (Figura 5).

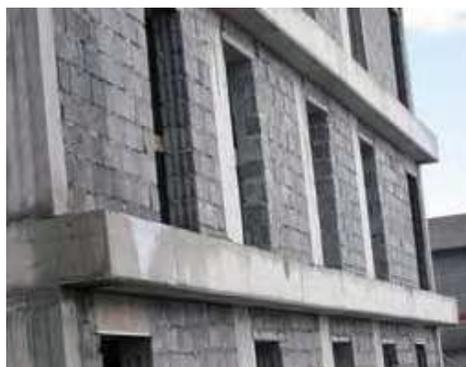
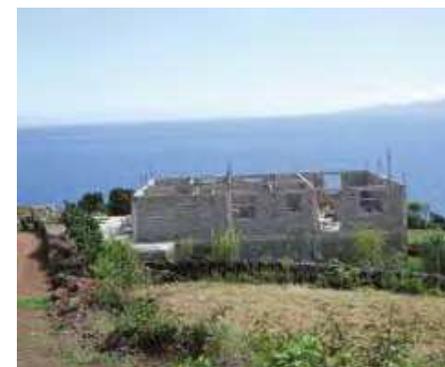
Figura 6 – Construções em alvenaria de blocos de cimento.

As construções mais recentes, finais do século XX, são realizadas em alvenaria de blocos confinada por pilares de betão armado, distribuídos ao longo da construção materializando montantes verticais e por vigas de betão armado que constituem cintas horizontais, realizadas ao nível das fundações, lajes e cobertura (Figura 6).

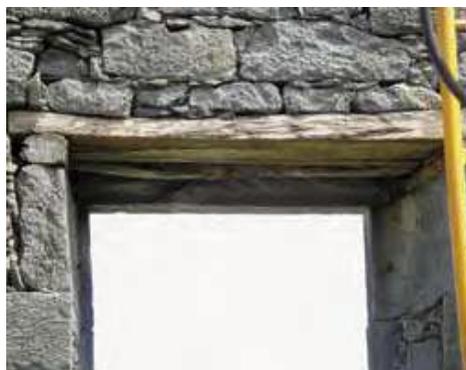
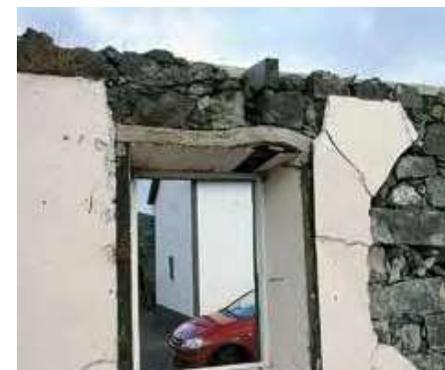
Figura 7 – Padieiras (vergas) em madeira.

de má qualidade. Na parte interior as padieiras ou vergas são realizadas em madeira (Figura 7).

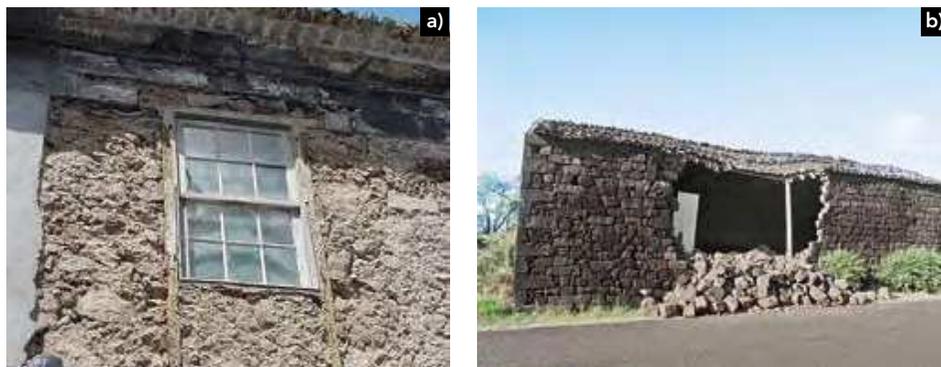
Figura 8 – Danos em estruturas de alvenaria de pedra a) do tipo 1 b) do tipo 2.

- Nas alvenarias de pedra irregular (tipo 1): sendo a argamassa de má qualidade, em cada bloco individual geram-se forças de inércia durante o sismo que excedem a resistência da argamassa, sendo as pedras puxadas para fora do plano e podendo dar origem a desaprumos das paredes ou até a colapsos de toda a parede (Figura 8 a);
- Nas alvenarias de pedra com junta seca (tipo 2): a não existência de argamassa origina que a resistência das paredes se baseie, essencialmente, no atrito entre as pedras, o que dá origem a colapsos generalizados (Figura 8 b).
- Nas alvenarias de duas folhas (tipo 3): neste tipo de alvenaria largamente heterogénea, existe a possibilidade de haver uma separação entre as

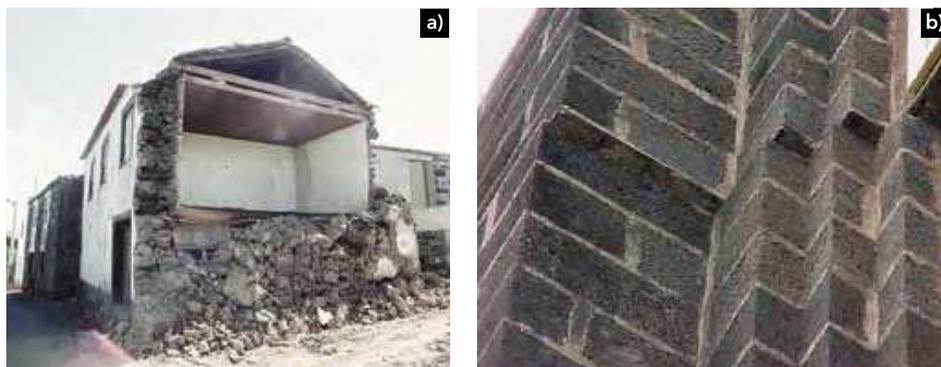
Figura 9 – Danos em estruturas de alvenaria de pedra a) do tipo 3 b) do tipo 4.

folhas e o núcleo menos resistente, o que pode levar ao colapso das paredes e por consequência da construção (Figura 9 a);

- Nas alvenarias de pedra de boa qualidade (tipo 4): como esta alvenaria é bastante regular a sua resistência é boa e não haverá danos desde que o atrito entre os blocos não seja excedido. Para além do valor da resistência limite de atrito pode ocorrer o deslocamento relativo entre pedras ou mesmo o colapso (Figura 9 b);
- Nas alvenarias de blocos de cimento, com pilares e vigas cintas de betão armado: as fendas normalmente seguem as juntas da argamassa e geralmente tem um comportamento estrutural satisfatório (Figura 10).

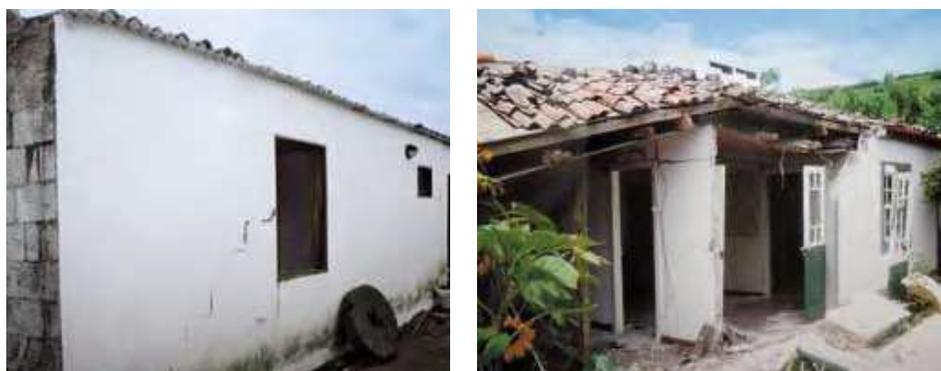
Figura 10 – Fendas em paredes constituídas por alvenaria de blocos de cimento.

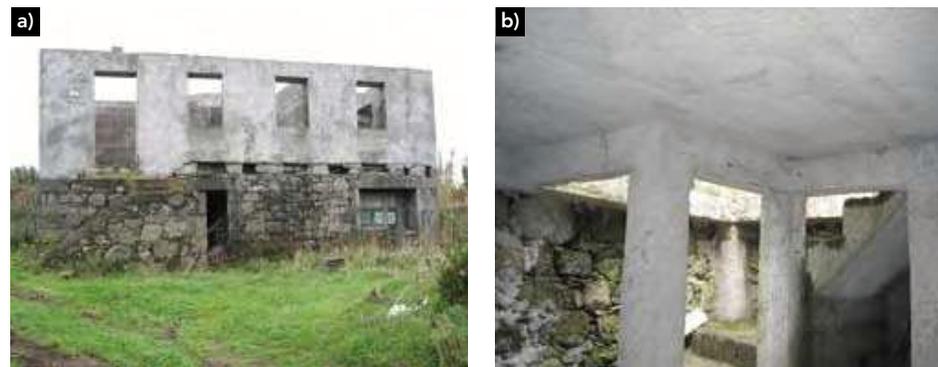
Figura 11 – Construção remodelada com estrutura de alvenaria de pedra e estrutura poticada de betão armado pelo interior.

Nos edifícios remodelados, que têm estruturas mistas de paredes de alvenaria de pedra e pilares de betão armado, são as paredes que absorvem a maior percentagem das forças horizontais, pois os pilares não contribuem significativamente para a resistência ao sismo devido à sua baixa rigidez horizontal. Portanto as construções que foram reforçadas com estruturas porticadas de betão armado independentes da estrutura de alvenaria de pedra, que em algumas situações ficaram pelo exterior da construção e noutros casos pelo interior, são soluções mistas com um comportamento que se pode vir a verificar danoso num próximo sismo (Figura 11). Situação diferente é a que existe nas construções remodeladas em que

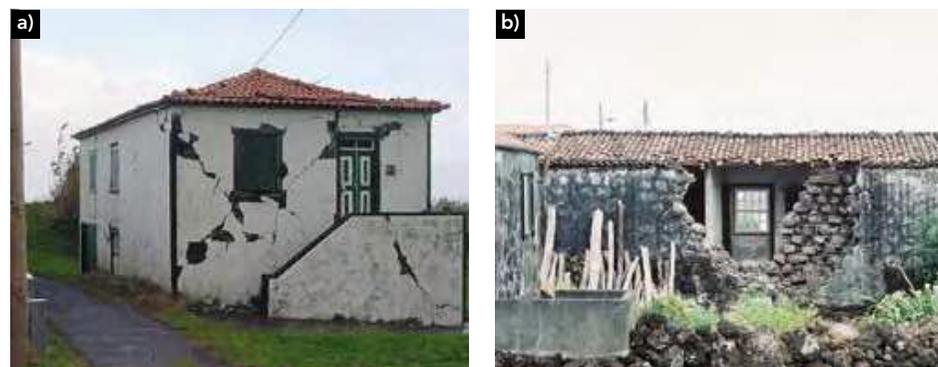
Figura 12 – Danos em estruturas de alvenaria de pedra provocados por acções sísmicas paralelas ao plano da parede a) e perpendiculares ao plano da parede b).

Neste contexto realça-se que os cantos das paredes são particularmente sensíveis à acção do sismo nas duas direcções e que, empenas compridas sem travamento tendem a deformar-se na direcção normal à parede aparecendo problemas de instabilidade que podem conduzir ao colapso (ver Figura 12 b).

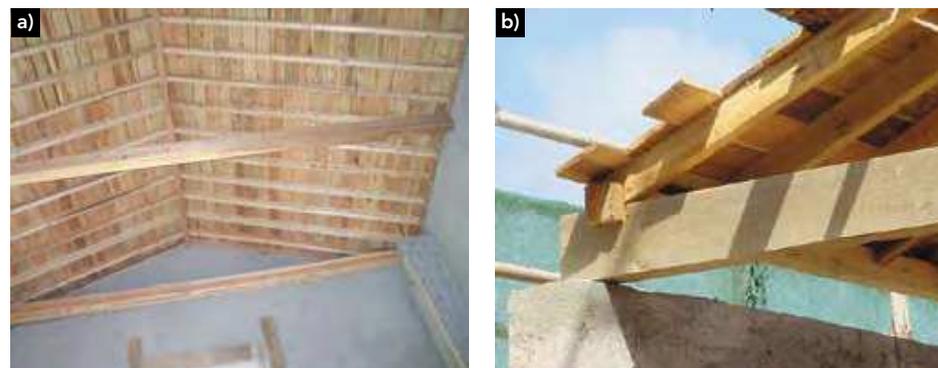
Figura 13 – Cobertura típica açoriana.

O tipo de cobertura típica da construção açoriana não é favorável a um bom comportamento das construções. Tal como se observa na Figura 13 a), o tecto é constituído por varas que se unem no ponto central do telhado e apoiam no frechal (barrote de madeira visível na Figura 13 b) que por sua vez apoia no tirante e muitas vezes apoia ao longo da parede. Mais ou menos regularmente espaçados existem uns tirantes, visíveis igualmente na Figura 13 a, que apoiam nas paredes exteriores e dão apoio ao frechal. Neste tipo de cobertura, quando o tirante deixa de funcionar ou quando as ligações entre varas, frechal e tirante não são efectivas, geram-se forças horizontais que empurram a parede para fora do plano na sua parte superior; torna-se por isso indispensável a absorção destas forças com elementos de reforço. Além disso, este tipo de cobertura não confere uma boa ligação entre esta e a parede num dos pontos mais importantes desta parede, criando-se uma zona extremamente vulnerável para a parede (veja-se na Figura 13 b onde a viga de madeira que realiza o tirante está simplesmente apoiada na parede).

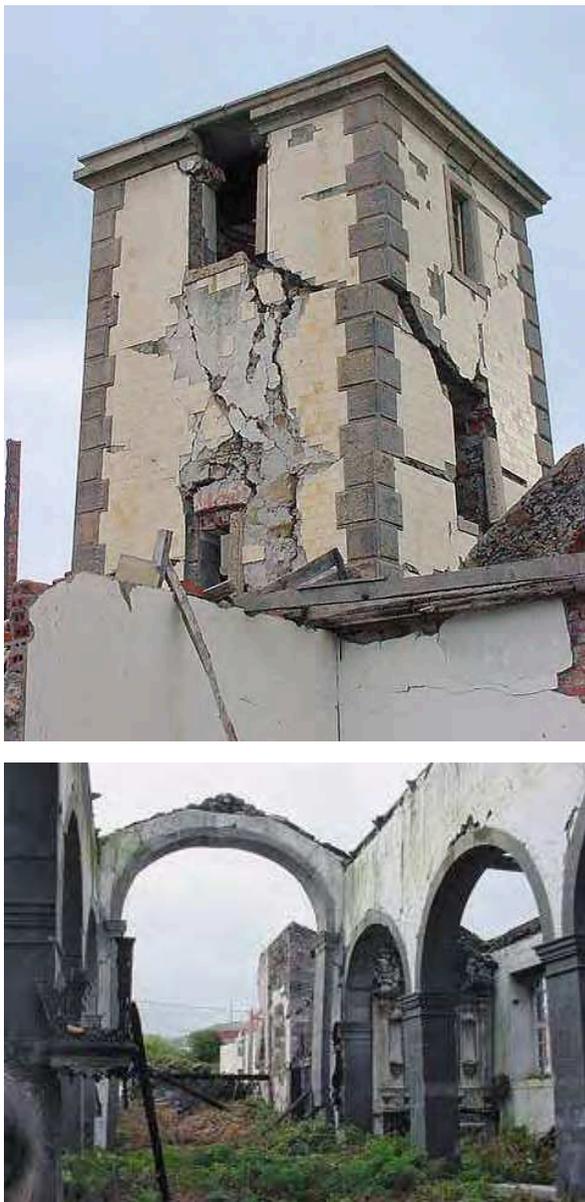
Figura 14 – Danos em estruturas de alvenaria na Ilha do Faial, Açores.

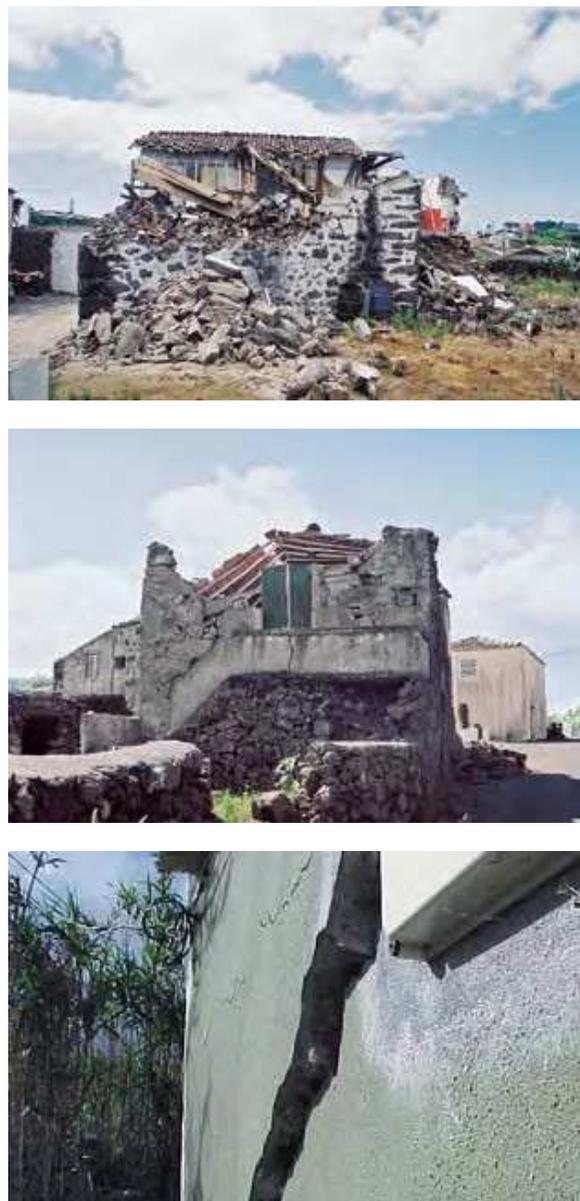
Figura 15 – Danos em construções de alvenaria na Ilha do Faial, Açores.

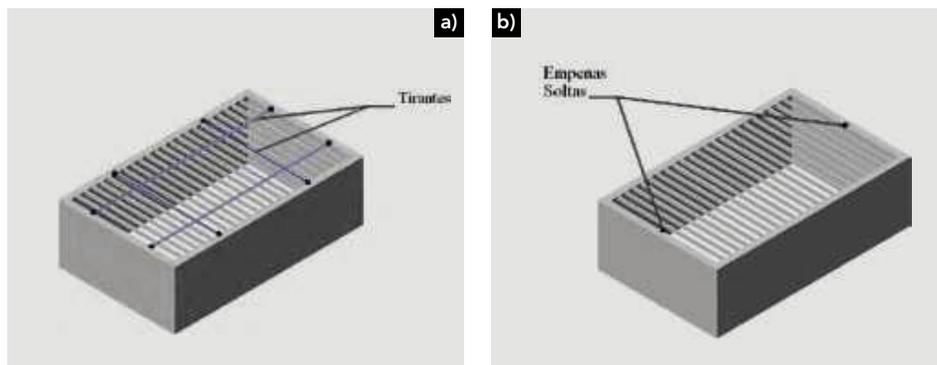
Figura 16 – Utilização de tirantes para ligar paredes.

No âmbito da primeira técnica, a introdução de tirantes ao nível dos pisos (Figura 16) tem vindo a ser utilizada de uma forma regular na Ilha do Faial, havendo ainda exemplos da sua aplicação na sequência do sismo de 1926 (Figura 17). Tais tirantes permitem ligar os panos de parede de alvenaria opostos e são mesmo fundamentais no caso das empenas soltas, i.e., das paredes orientadas na direcção dos vigamentos que dão apoio ao soalho.

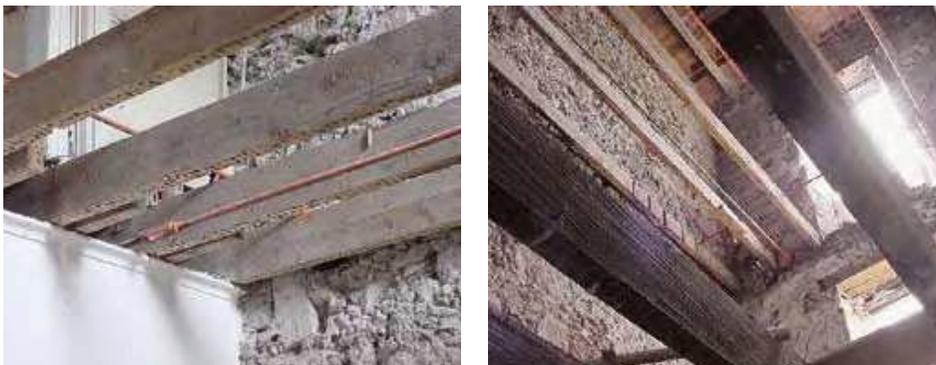
Figura 17 – Utilização de tirantes para ligar paredes, implementada na Ilha do Faial, na sequência do sismo de 1927.

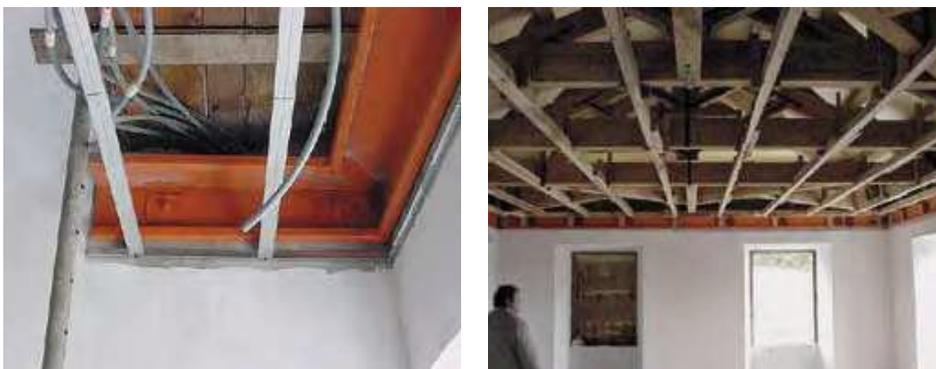
Figura 18 – Cantoneira usada em toda a envolvente da construção para assegurar a ligação entre todas as paredes e entre as paredes e as vigas dos pisos (barrotes).

Dentro da mesma linha a introdução de apoios das paredes nos pavimentos ou nas coberturas é uma técnica relativamente simples de implementar e que pode ser realizada de diversas maneiras: através de cantoneiras que ligam os pavimentos à parede (Figura 18); através da rigidificação do piso de madeira no seu plano, recorrendo a peças diagonais de madeira ligadas por chapas metálicas (Figura 19); colocando peças metálicas a ligar as vigas de madeira às paredes (Figura 20).

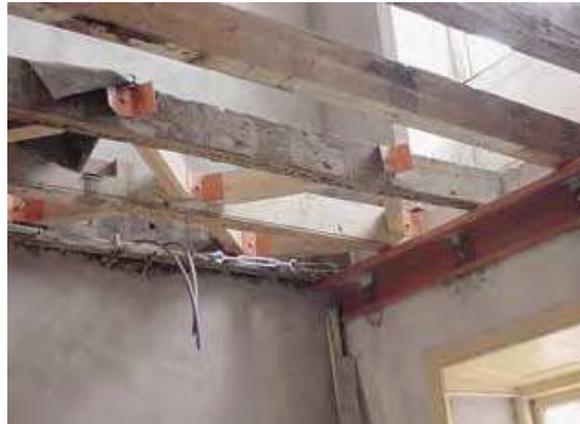
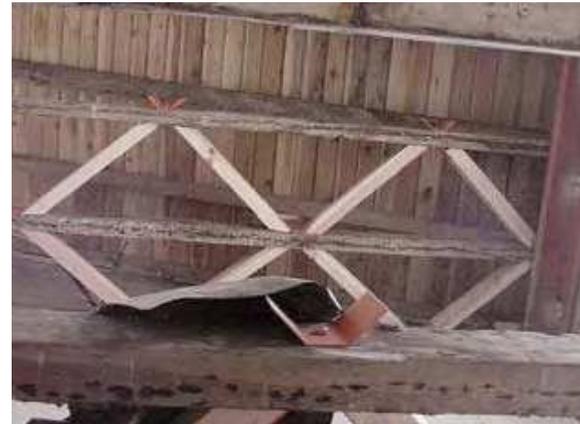
Figura 19
Apoios das paredes ao longo da sua altura [21].

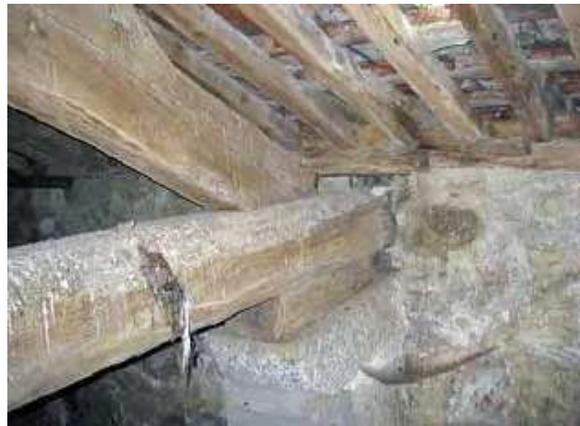
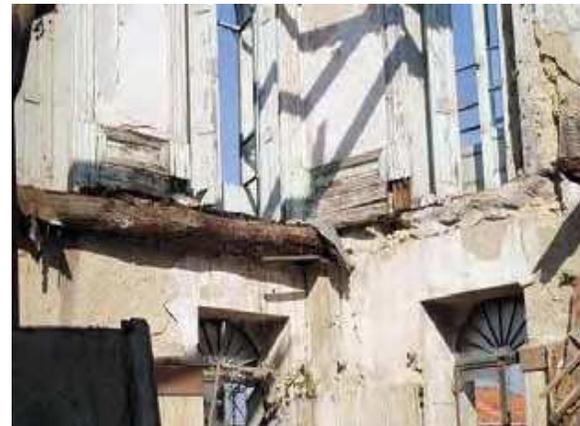
Figura 20
Ligação das vigas de madeira às paredes de alvenaria.

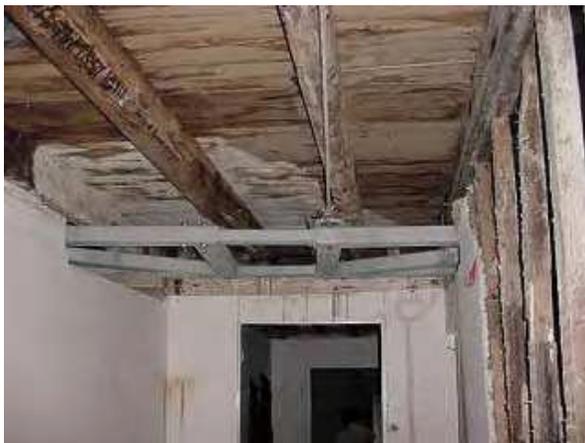
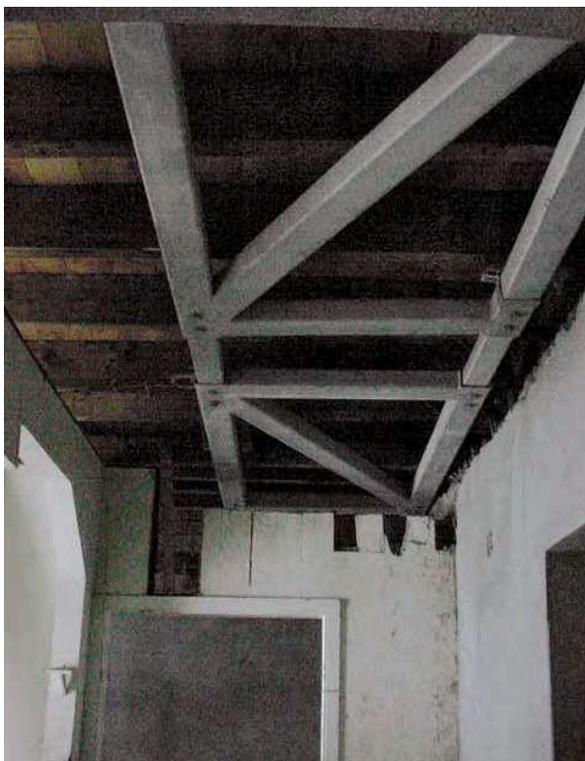
Figura 21 – Estrutura metálica para assegurar a ligação entre todas as paredes da construção.

Na sequência do sismo de 1998 nos Açores foram também adoptadas outras formas de ligar os elementos estruturais tais como a introdução de treliças metálicas ao nível do pavimento (Figura 21).

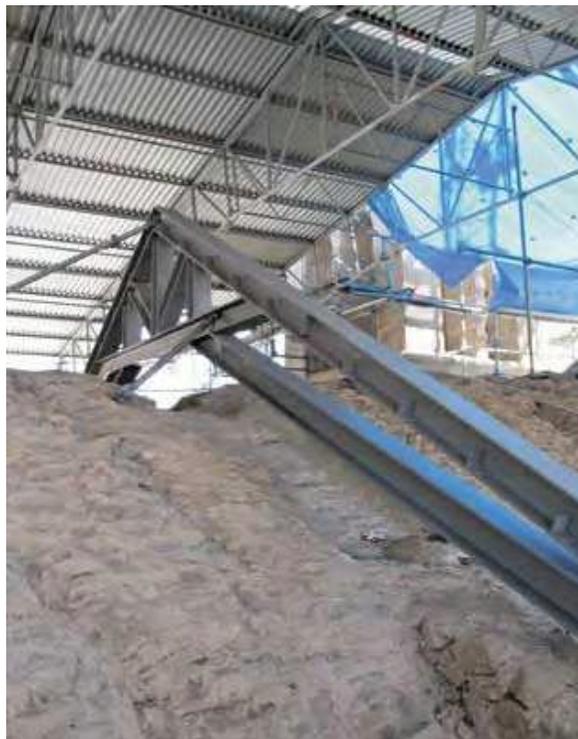
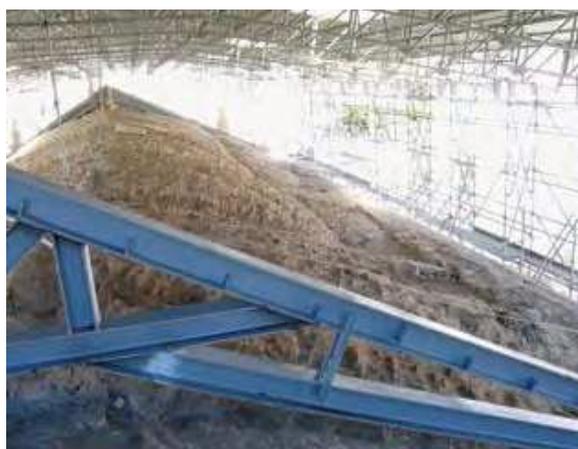
Figura 22 – Tirante realizado através da asna de cobertura.

cobertura, em que o tirante é realizado pela própria asna de cobertura (Figura 22) concebido de forma adequada para o efeito (Costa *et al.*, 2008).

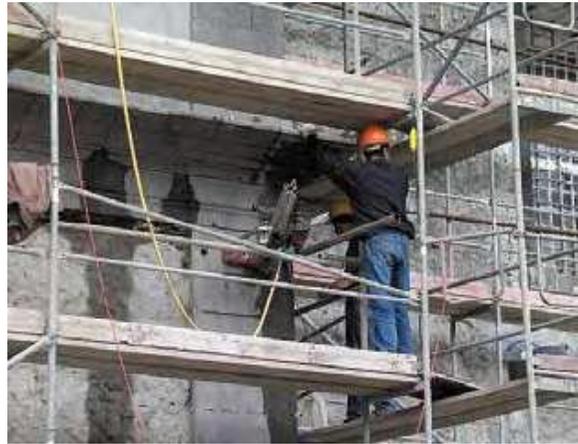
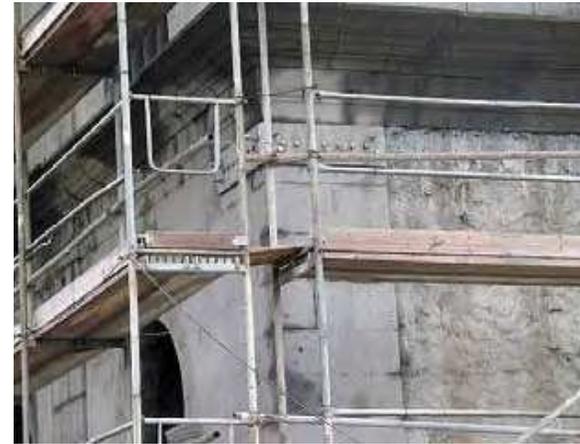
Figura 23
Utilização de tirantes para ligar paredes.

A segunda técnica de reforço global, visando garantir as conexões (ligações) entre os diversos elementos estruturais, pode passar por ligar paredes opostas conferindo-lhes apoios ao longo da sua altura (Figura 23) de forma a obrigá-las a funcionar em conjunto.

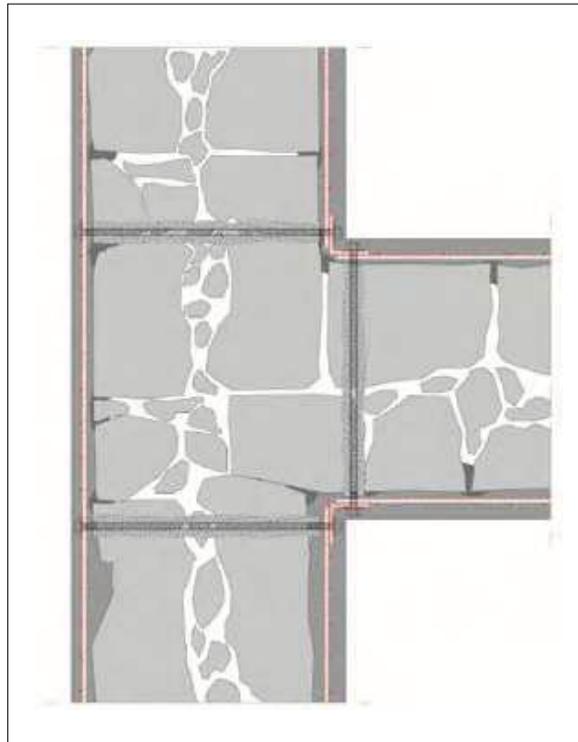
Figura 24
Ligações entre elementos estruturais.

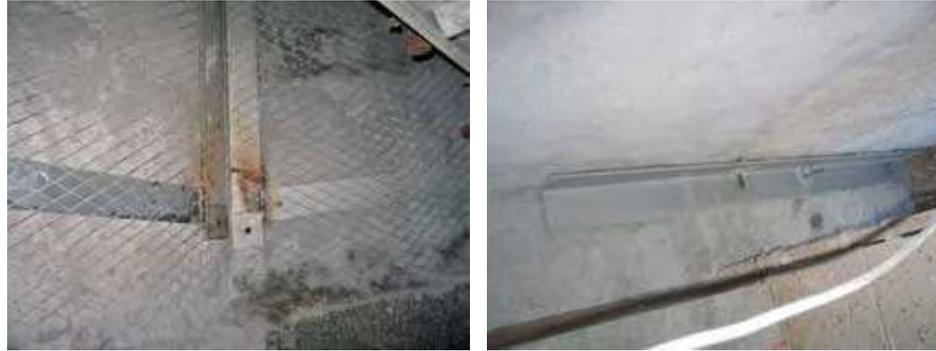
Figura 25
Ligações entre elementos estruturais.

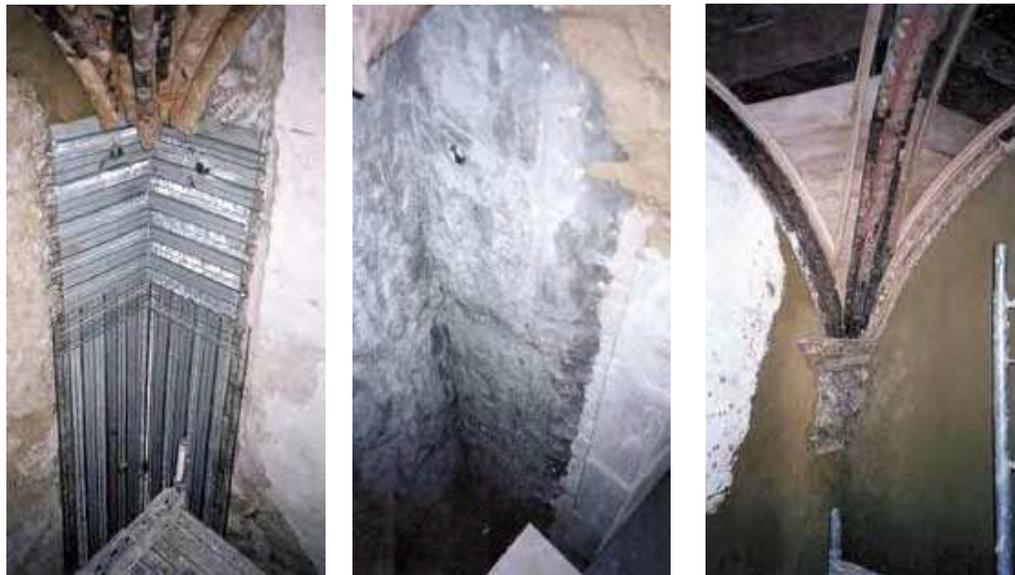
Figura 26
Esquemas de ligação entre paredes.

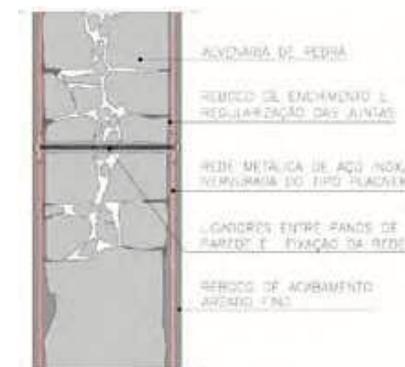
Figura 27
Reforço da paredes de alvenaria com malhas de aço inox.

Tal como referido, no caso das estruturas de alvenaria as técnicas estão associadas ao melhoramento do comportamento da argamassa e das paredes de alvenaria. Uma técnica que tem sido bastante usada nos Açores na sequência do sismo de 1998 consiste na aplicação de redes de aço (preferencialmente inox) em ambas as faces da parede, sendo estas ligadas por conectores metálicos, para realizar os chamados "travadores" das paredes de alvenaria, conforme se indica esquematicamente na Figura 27. Esta técnica de reforço foi testada *in situ*, na freguesia de Cedros, Faial, Açores (Costa, 2002) e testada em laboratório, com ensaios experimentais realizados em paredes originárias também do Faial, Açores, (Costa, *et al.*, 2005b), (Figuras 28 e 29).

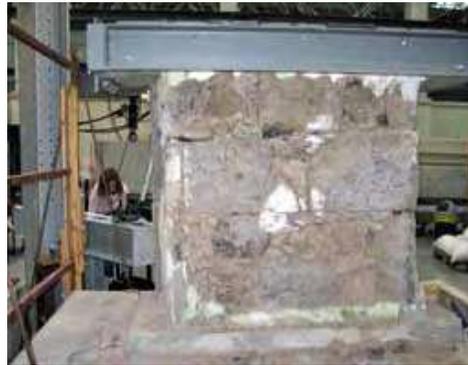
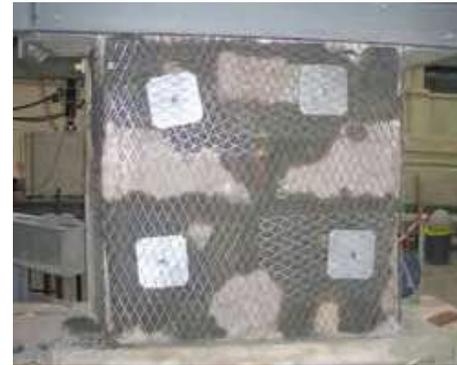
Figura 28
Reforço da paredes de alvenaria com malhas de aço inox.

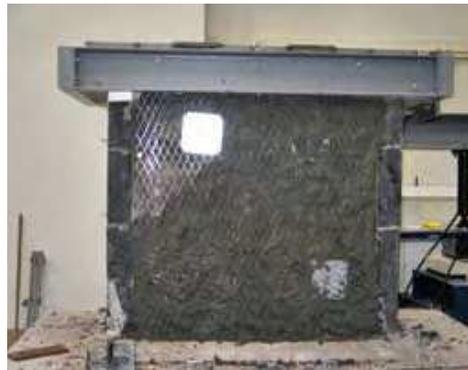
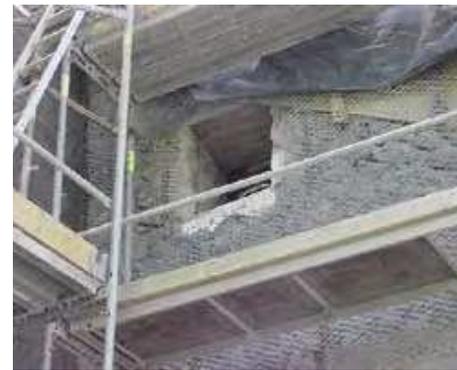
Figura 29
Reforço de paredes de alvenaria com malha de aço inox.

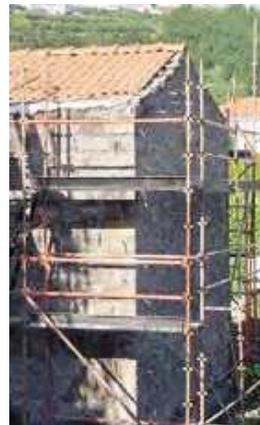
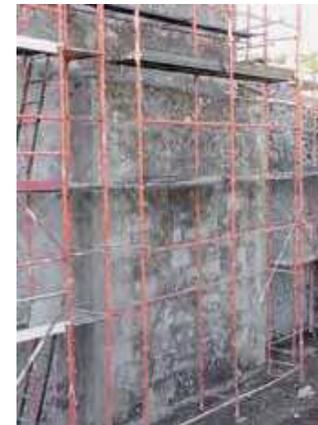
Figura 30
Injecções em paredes de alvenaria de pedra.

Uma outra técnica consiste na injeção do interior da parede, de modo a haver um preenchimento dos vazios internos da parede e uma homogeneização do material (Figura 30).

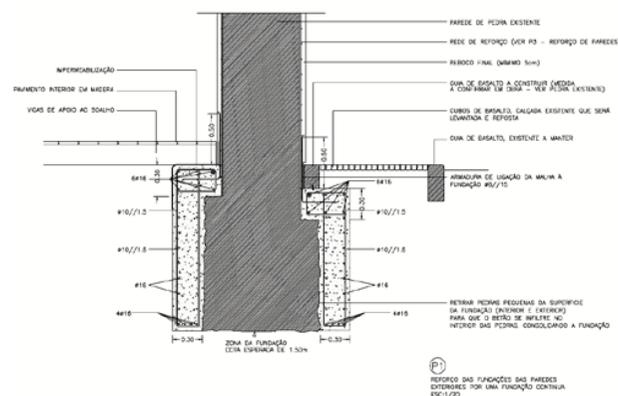
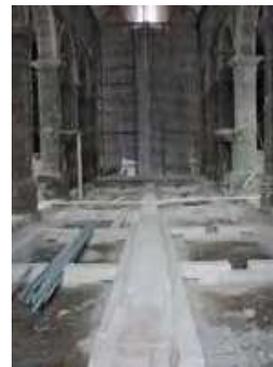
Figura 31
Reforço de fundações.

fundação, aumento da largura das fundações (Figura 31) e aumento da capacidade resistente através da utilização de elementos auxiliares de suporte como micro-estacas ou estacas.
