AValiação de Ferramentas para a Furação de Laminados

L. M. P. Durão¹, D. J. S. Gonçalves¹, V.H.C. de Albuquerque^{2,3}, J.M.R.S. Tavares³

¹ ISEP/CIDEM, Instituto Superior de Engenharia do Porto, Departamento de Engenharia Mecânica

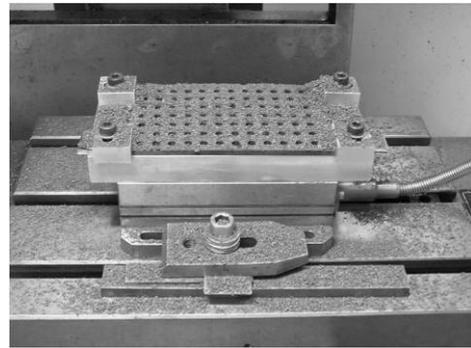
Figura 3 – Aspecto da placa furada.

empilhamento do pré-impregnado CC160 ET443 com a orientação $[(0/90)]_{6s}$. Posteriormente o laminado foi curado numa prensa de pratos quentes a uma pressão de 300 kPa com um ciclo de aquecimento até aos 130°C, estágio durante uma hora e arrefecimento. A espessura final da placa é de 3,8 mm. De seguida, as placas produzidas foram cortadas com um disco abrasivo em provetes de 165 x 96 mm² para ensaios de furação, Figura 3, e de 250 x 36 mm² para ensaios mecânicos.

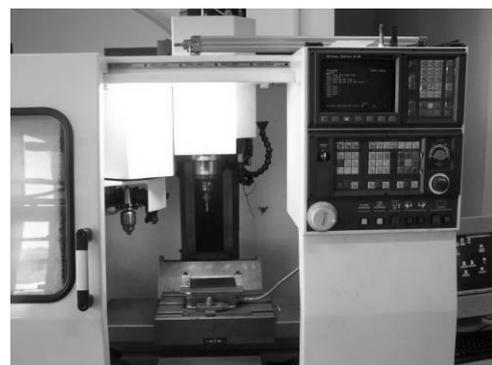
Figura 4 – Montagem experimental

Os ensaios de furação foram realizados numa máquina CNC DENFORD Triac Centre com 3,7 kW de potência, velocidade de rotação máxima de 7500 rpm e velocidades de avanço de 0 a 2000 mm/min, Figura 4.

Durante a furação, a força axial (F_z) foi monitorizada através de um dinamómetro Kistler 9257B associado a um computador para recolha de dados. As placas foram furadas sem utilização de placa sacrificial colocada por baixo da zona de saída da broca o que proporciona um maior efeito de delaminação.

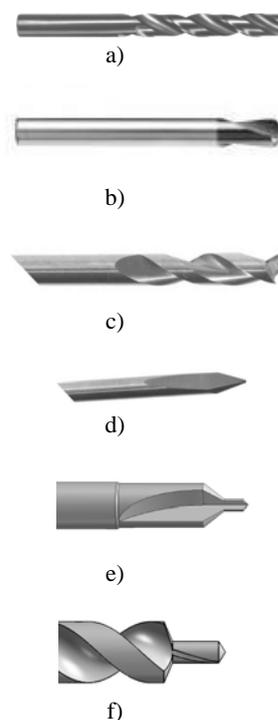
Figura 5 – Brocas consideradas experimentalmente: a) helicoidal 120°, b) helicoidal 85°, c) Brad, d) Dagger. e) bidiametral dentes direitos e f) bidiametral helicoidal.

As brocas diferiam entre si na geometria, factor relevante para a diminuição da ocorrência da delaminação, uma vez que os parâmetros de corte eram os mesmos, Tabela 1. A broca helicoidal tem uma geometria padrão, comum em qualquer fabricante deste tipo de ferramentas, e é normalmente considerada a broca com mais vasto campo de aplicação. Neste trabalho são comparados dois ângulos de ponta, respectivamente 120° e 85°, uma vez que o efeito estacionário da ponta da broca é diferente em função do ângulo de ponta – Figuras 5a e b.

A broca tipo Brad apresenta uma geometria de ponta específica, em forma de foice, que provoca o tensionamento das fibras antes do seu corte, proporcionando um corte “limpo” destas, Figura 5c. Em consequência a superfície maquinada fica com menor rugosidade. Esta geometria teve a seu primeiro campo de aplicação na furação de madeira, mas o seu uso em materiais laminados tem-se revelado interessante, conferindo um bom acabamento visual às peças.

A broca Dagger tem um ângulo de ponta menor (30°) diminuindo o efeito de indentação, mas necessitando de um maior espaço para a saída da broca, prolongando o tempo de corte, Figura 5d.

Finalmente, foi experimentada uma broca de desenho bidiametral com diâmetros de 1.5 e 6 mm, dividindo a operação de furação em duas fases. Tal geometria proporciona uma redução da força axial máxima atingida durante a furação e a redução do efeito de indentação causado pela ponta da broca numa furação efectuada num só passo. Esta broca foi utilizada segundo duas configurações que se distinguiam pelo tipo de corte proporcionado: 1) configuração de dentes direitos, sem ângulo de corte, (Durão, 2008c), Figura 5e; 2) existência de uma hélice de corte, criando assim a situação típica das brocas helicoidais de ângulo de corte variável ao longo de uma rotação da broca, Figura 5f.

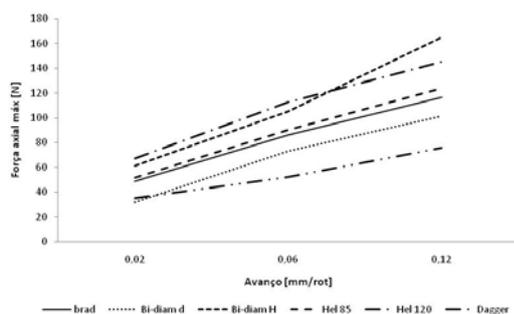
Figura 7 – Força máxima em função do avanço.

Os resultados relativos aos valores máximos da força axial durante a furação representam a média de seis furos realizados em condições experimentais idênticas. Tendo em conta que o início da delaminação depende da força axial, foi considerado para efeitos de comparação o valor máximo atingido durante a furação. Os resultados obtidos são apresentados na Figura 7.

A análise dos resultados mostra que para avanços mais elevados a força axial é sempre maior, independentemente da geometria de broca utilizada. Este resultado era esperado e apenas confirma os resultados mostrados em trabalhos anteriores e referidos na secção 1.2. As diferenças entre os diversos valores obtidos relacionam-se com a geometria da broca. Assim, é possível afirmar que há uma correspondência entre a geometria da ferramenta e o valor máximo atingido pela força axial durante a furação e que esta correspondência tem uma ligação com o ângulo de ponta da ferramenta e a forma como o corte se inicia. A broca Dagger, com um ângulo de ponta de 30° e dentes diretos, bem como a broca bidiametral de dentes diretos reduzem o efeito de indentação pois o contacto entre as arestas cortantes e o laminado é quase imediato.

Nas restantes brocas há uma região central, normalmente designada por lábio, que não tem qualquer efeito cortante, antes ajudando ao guiamento da ferramenta. Desta forma, não surpreende que as brocas de cortantes helicoidais com ângulos de ponta mais elevados – 118° – tenham os valores mais elevados de força axial.

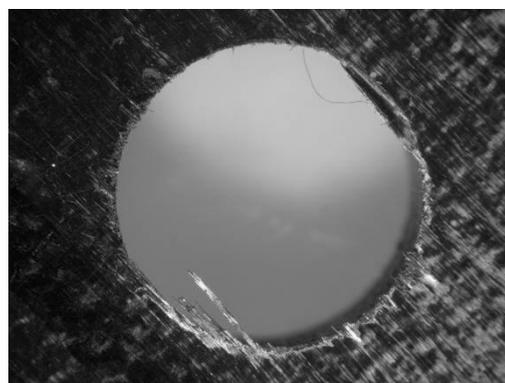
Fig. 8 – Aspecto de uma placa furada: a) broca helicoidal 120°; b) broca Dagger.

Pode-se igualmente afirmar que o aspecto visual dos furos é melhor nos que são executados com brocas helicoidais, como se mostra na Figura 8, que compara um furo efectuado com uma broca helicoidal, Figura 8a, e um furo com uma broca de dentes diretos, Figura 8b.
