# A “FORMA DO TEMPO” NA ARTE DA TALHA. OS ESTUDOS DE CASO DA IGREJA DE SANTA CLARA DO PORTO E DA PARÓQUIA DE SÃO JOÃO BAPTISTA DA FOZ DO DOURO.

**Resumo:** A partir de exemplares existentes na igreja do antigo convento de Santa Clara do Porto e de alguns espaços sacros da paróquia de São João Baptista da Foz do Douro, discorre-se, neste texto, sobre a complexidade das classificações estilísticas na arte da talha e da fragilidade das mesmas quando confrontadas com a noção de tempo. A mesma obra pode ser portadora de várias vidas, que se acumulam por várias razões: desgaste do uso; acidentes provocados pela natureza ou mão humana; alterações devocionais e litúrgicas; novas serventias dos espaços sacros ou simplesmente pelas mudanças do gosto. Procura-se demonstrar a imperativa necessidade do estudo dos retábulos na diacronia, enquanto realidades orgânicas sujeitas ao devir e que sofrem, no seu percurso de vida, transformações, adaptações, ocultações, substituições e mimeses, adquirindo a “forma” que o “tempo” confere aos objetos, tal como imortalizou George Kubler.

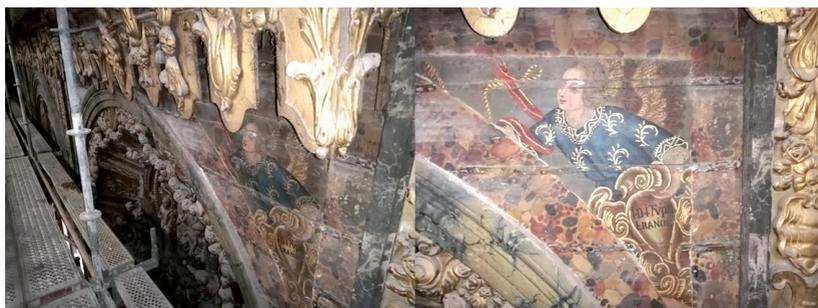
Fig. 1— Anjo oculto, na cantoneira do lado direito. Altar das Almas. Nave da Igreja de Santa Clara do Porto (alçado norte). Fotografia: Adriana Amaral. DRCN©

As pinturas destes anjos podem, no entanto, ser anteriores a 1695. O anjo da direita, do Retábulo das Almas, segura na mão esquerda uma cartela onde se pode ler a abreviatura I.D.I.TV P.N, na primeira linha, e o nome FRANCISCO, na segunda, ou seja, *In Domino Iesu. Tu Pater Noster [São] Francisco*. O conteúdo da cartela está de acordo com o relevo do painel da Almas, que inclui, à direita, a figura do *Poverello* estendendo o cordão às almas, de braços erguidos e em súplica. A documentação prova que este altar já existia em 1656 (Sousa & Resende, 2021, p.191) e que era objeto de grande devoção por parte da comunidade religiosa. Este relevo pode, inclusive, ser anterior a 1695, e ter estado incluído na organização de um anterior altar, tal como os *tondi* de Santa Clara de Assis e de São João Batista Menino, integrados mais tarde na talha setecentista.

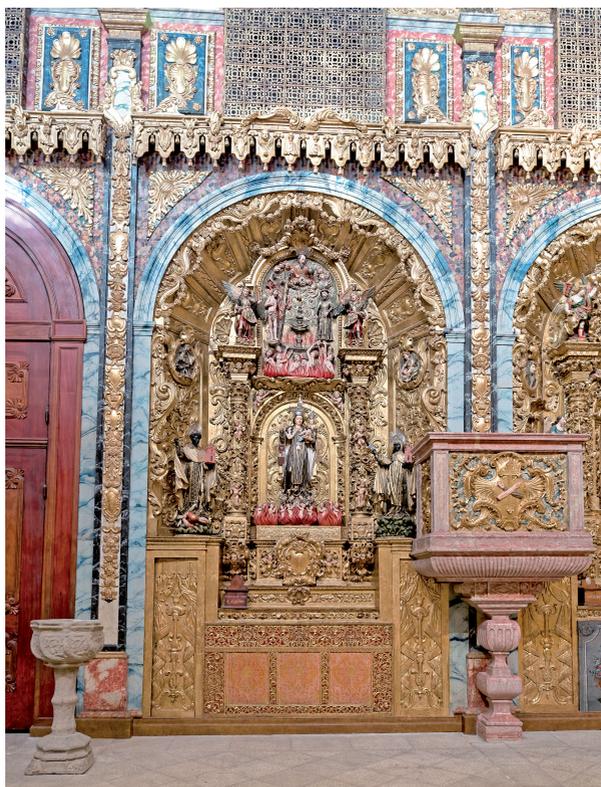
Fig. 2 - Altar das Almas. Nave da Igreja de Santa Clara do Porto. Fotografia: Carlos Sousa Pereira, DETALHAR. DRCN©

As colunas do retábulo, com as respetivas mísulas “eloquentemente plástica[s]” (Smith, 1962, p.72) e o entablamento sem continuidade, apresentam as características do Estilo Nacional, “a primeira manifestação inteiramente barroca na história da arte portuguesa”, tal como a designou Robert Smith (1962, p.69), que se impôs na segunda metade do século XVII e primeiro quartel do XVIII. No entanto, todo o forro do altar, portas, sanefa e anjos de vulto são mais conformes ao gosto joanino, devendo datar das décadas de trinta /quarenta do século XVIII. Estes elementos em talha dourada foram harmonizados com a pintura de marmoreados e embrechados já referidos, que se impuseram a partir de meados de Setecentos e foram bastante empregues em estruturas do rococó. Perante este cenário, como classificar estilisticamente este retábulo? O total revestimento em talha dos altares e o efeito de continuidade gerada pela madeira dourada e policromada, resultam, de facto, de uma sucessão de campanhas cronológicas ocorridas ao longo de pelo menos um século.

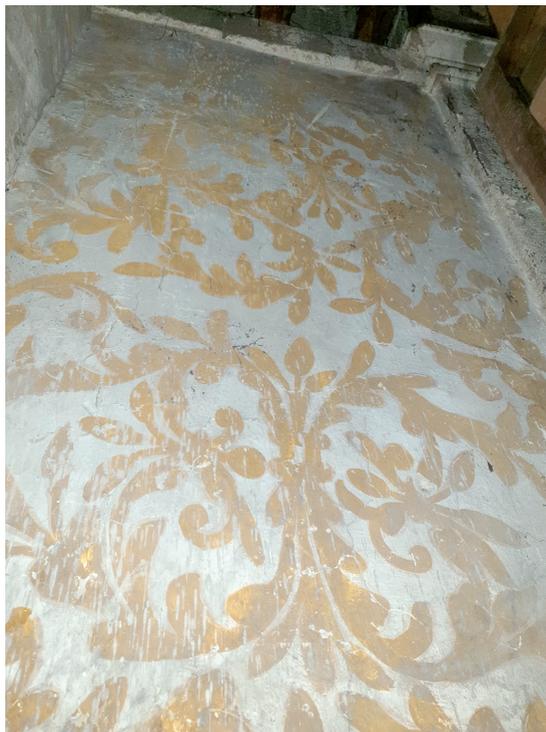
Fig. 3 - Pintura decorativa. Tardoz do Altar de Nossa Senhora de Fátima. Nave da Igreja de São João Baptista da Foz do Douro. Fotografia: Marisa Pereira Santos.

Em julho de 2022, a pretexto da descida das telas dos altares da igreja de São João Baptista da Foz do Douro, uma inspeção atenta aos tardoze dos retábulos proporcionou a descoberta de vestígios de pintura mural, bem como de antigas pedras de altar integradas em dois dos atuais retábulos. Esta descoberta inédita permite aferir que, no século XVII, os altares eram constituídos por mesas de altar em granito, sendo enquadrados por pintura mural que preenchia todo o espaço das arcadas falsas. Pelos vestígios encontrados na capela do atual altar de Nossa Senhora de Fátima, este dispunha ao centro de um programa narrativo, envolvido por uma gramática decorativa de natureza vegetalista dourada. Com a montagem dos retábulos no primeiro quartel do século XVIII, algumas destas narrativas centrais foram tapadas com cal (sendo, por vezes, ainda visíveis) e outras completamente destruídas, devido à necessidade de incorporar a armação do retábulo na parede fundeira. Tal foi o caso do hodierno retábulo de Nossa Senhora de Fátima. As estruturas re-

tabulares que hoje vemos escondem, assim, elementos parcelares da camada histórica anterior.

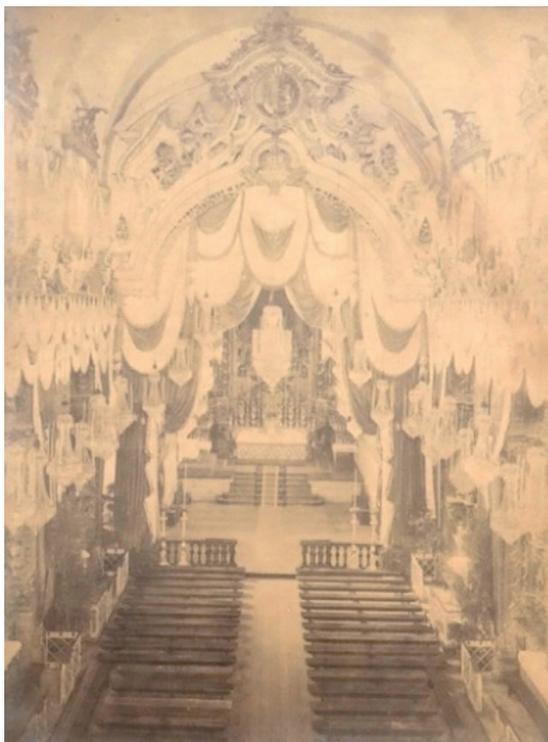
Fig. 4 - Interior da igreja paroquial da Foz do Douro para a celebração do “Corpus Christi” de 1902. Fonte: APFD.

As fontes visuais e alguns vestígios existentes confirmam que o arco triunfal desta igreja esteve, também, em tempos, revestido de talha dourada. Uma fotografia de 1902, que apresenta a igreja armada para a festividade do *Corpus Christi*, torna visível a enorme sanefa entalhada do arco cruzeiro, de recortes sinuosos e a enquadrar, ao centro, as armas da Congregação Beneditina, ordem a que o território esteve afeto até 1834. Este brasão sobreviveu às mudanças impostas pelo tempo, encontrando-se atualmente exposto no coro alto da igreja, testemunha única e descontextualizada de uma exuberante peça que nobilitou, durante várias décadas, o arco triunfal da capela-mor. Conhece-se a data da sua execução e colocação. No triénio do «Padre Procurador Geral Ignacio de Saom Paulo», de 1792-1794, foram mandadas fazer as «sanefas das frestas da capela mor e a sanefa grande do arco do cruzeiro e

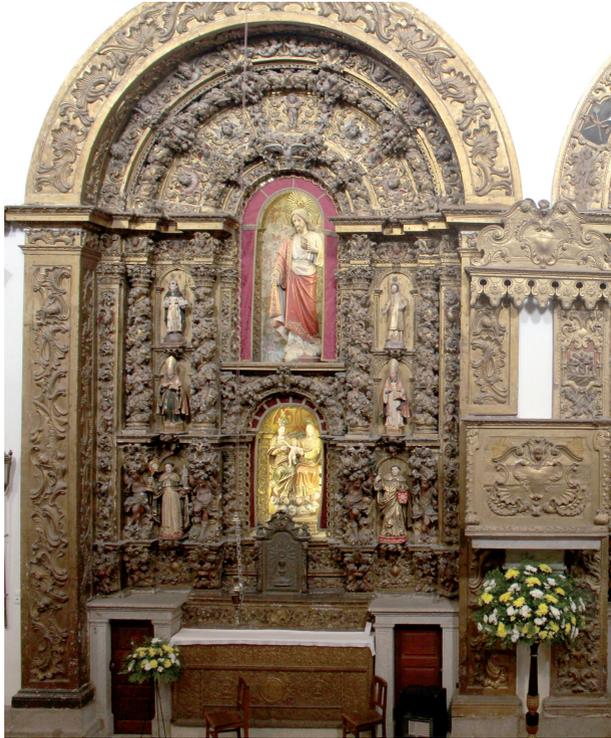
Fig. 5 - Altar do Sagrado Coração de Jesus e púlpito do lado da Epístola. Nave da Igreja de São João Baptista da Foz do Douro. Fotografia: Marisa Pereira Santos.

Uma observação detalhada sobre o retábulo do Sagrado Coração de Jesus demonstra que, apesar da impressão de uniformidade estilística da talha destes altares, esses não ficaram imunes à passagem do tempo. O olhar atento compreende que o arco externo apresenta uma decoração de natureza vegetalista composta por linhas ondulantes e sinuosas a emoldurar pequenas cabeças de anjo, ao gosto da linguagem rococó. A cor da douradura denota, igualmente, ligeiras diferenças em relação ao resto do corpo, o que denuncia um acrescento posterior, ajustado à nova linguagem decorativa que se acentuou na arte da talha a partir de meados do século XVIII. O púlpito obedece ao mesmo gosto, devendo ser contemporâneo dessa obra. A forma como se ajusta à talha de ambos os arcos comprova essa sobreposição e adaptação. Sem serventia, foi aqui colocado por razões de simetria, de modo a criar um equilíbrio visual com o que lhe fica fronteiro, de cronologia ligeiramente anterior, mais conforme à gramática ornamental do barroco joanino. Uma quezília entre os beneditinos e a confraria de Nossa

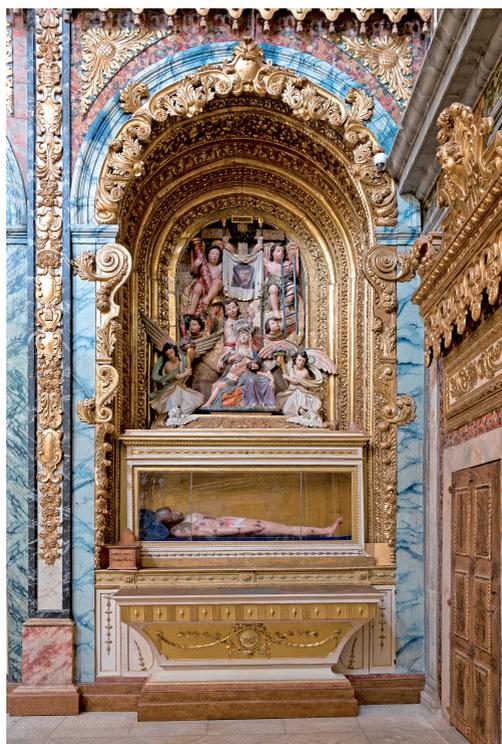
Fig. 6 - Altar de Nossa Senhora da Piedade. Nave da Igreja de Santa Clara do Porto.  
Fotografia: Carlos Sousa Pereira, DETALHAR. DRCN©

A talha do interior da igreja de Santa Clara causou a mesma impressão de uniformidade e contemporaneidade. À semelhança do já observado para o retábulo das Almas, o altar de Nossa Senhora da Piedade afigura-se também como um bom exemplo desta dinâmica de sucessão de formas e gostos. Na segunda metade do século XVII, uma capela dedicada a esta invocação existia já no convento, pois em 1681 foi mandada pintar a expensas da Madre Abadessa Maria dos Reis (Sousa & Resende, 2021, p.192-193).

Apesar de não se conhecer documentação que o possa corroborar, as características plásticas permitem datar a imagem da Senhora da Piedade e o painel com

os anjos que seguram as *Arma Christi* da centúria de Seiscentos. O revestimento interno da talha da capela, a sanefa, os rosetões, fingidos e folhagem decorativa, à semelhança dos restantes retábulos, inserem-se na linguagem joanina e na grande campanha artística que a igreja conheceu no segundo quartel do século XVIII. O sarcófago que exhibe o Cristo Morto, encaixado na base da tribuna bem como a mesa do altar (à semelhança do que acontece no retábulo do Calvário) obedecem às características da talha neoclássica, correspondendo a intervenções oitocentistas. Esta imagem do Senhor Morto, alvo de importante fervor religioso na cidade, era certamente a que harmonizava com a de Nossa Senhora da Soledade existente na igreja de São Francisco, saindo ambas em procissão na Sexta-Feira Santa. De acordo com Pinho Leal, o percurso do préstito unia os dois templos, regressando depois a imagem do Cristo Morto a Santa Clara pela Travessa dos Mercadores e Rua de Santa Ana (Leal, 1876, p.480). A questão sobre a classificação estilística deste altar volta a ser colocada. Como classificar este retábulo? Tal como escreveu Kubler, “o estilo integra-se na consideração de grupos estáticos de entidades. Desaparece logo que essas entidades são devolvidas ao fluxo do tempo” (Kubler, 1991, p.175).

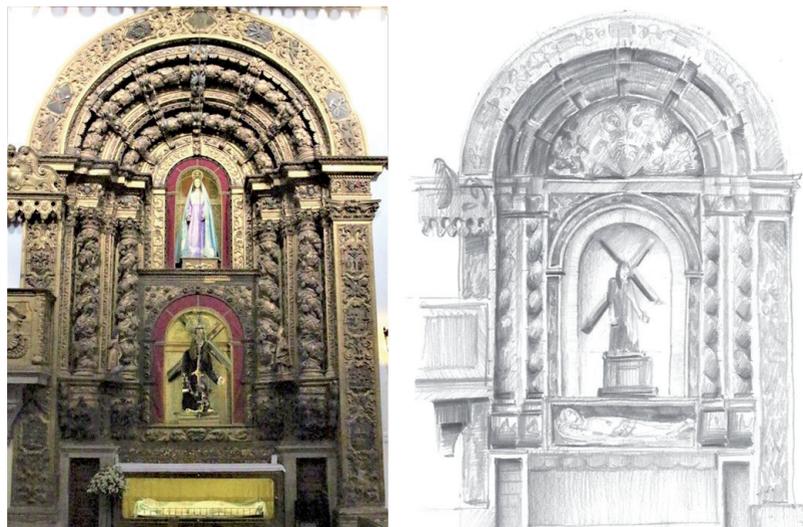
Fig. 7 - Altar do Nosso Senhor dos Passos. Nave da Igreja de São João Baptista da Foz do Douro. Fotografia: Marisa Pereira Santos. Desenho interpretativo: Tiago Cruz, 2022.

O atual corpo interno do Altar do Senhor dos Passos é ocupado por dois nichos sobrepostos: um inferior, que acolhe a imagem de vestir do Senhor dos Passos e um outro superior, com a de Nossa Senhora da Soledade. O contrato de 1699 refere a construção de um único vão ao centro: *todo o vão da Capela com sua tribuna no meyo com serventia para ella e porta a qual sera entalhada* (Brandão, 1984, p.881). A mais antiga referência conhecida sobre a associação de uma imagem da Senhora da Soledade a este altar data de 1757, embora dez anos antes se registre um gasto no valor de 4360 reis por mandar encarnar quatro imagens deste altar (APFD. Livro 1, 1757, fl.85/ Livro 67, 1845, fl.38). O nicho superior que hoje vemos terá sido criado por volta de 1887, mas o seu arranjo é posterior. Uma ata datada de 6 de setembro desse ano refere a colocação da imagem de Nossa Senhora da Soledade no “novo camarim”, no dia 4 desse mês, um “lugar próprio e adequado” (APFD, Livro 77, 1887, fl.5). Nesse mesmo ano mandou-se executar uma nova imagem da referida Virgem (APFD, Livro 46, 1887, fl.16v). No entanto, poderá ter existido um primitivo camarim da Senhora, executado em 1867, época da trasladação do nicho do Senhor Morto para o frontal do altar.

Esta viagem de trezentos anos pelo retábulo do Senhor dos Passos de São João Baptista da Foz do Douro permite-nos concluir que, da organização original referida no contrato de 1699, pouco se conservou até hoje. Por razões de desgaste e danos causados pelo uso, pelas necessidades devocionais e litúrgicas ou pela mudança de gosto, o retábulo foi sendo alvo de sucessivas intervenções que não apagaram totalmente a memória do projeto inicial, mas que o moldaram com novas camadas forjadas pelo tempo.

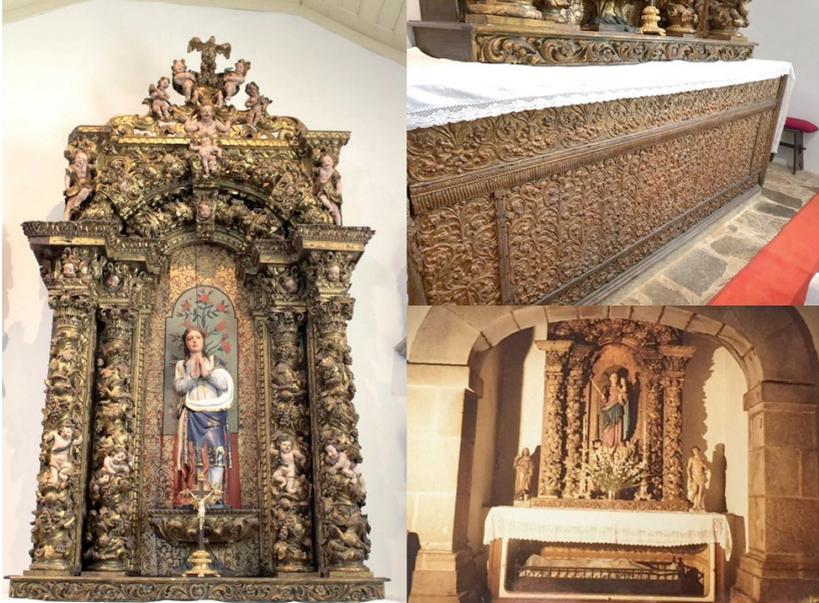
Fig. 8 - Antigo retábulo da capela de Nossa Senhora da Luz, atualmente na capela de Santa Anastácia. O frontal de altar, integrado no mesmo altar, pertenceu ao Altar do Nosso Senhor dos Passos. Fotografias: Marisa Pereira Santos e APFD (1970-1975).

Nesta longa viagem a que foi sujeito, muitos foram as perdas e os danos. Desconhecemos totalmente a organização do retábulo original, mas esta mobilidade deixou marcas evidentes no seu corpo. Sabemos que perdeu o frontal de altar e que o que exhibe atualmente pertenceu ao retábulo do Senhor dos Passos, apeado para a integração do camarim do Senhor Morto. Na descrição que faz do interior da antiga capela da Senhora da Luz, Sousa Reis relata que:
