Avaliação de risco em património - Estratégias de inventariação e gestão de informação

RESUMO: A inventariação e a gestão da informação relativa ao património edificado têm uma importância inquestionável na sociedade moderna. Neste contexto, a utilidade das ferramentas baseadas em Sistemas de Informação Geográfica (SIG) na gestão e inventariação do edificado é demonstrada pela sua versatilidade em permitir a análise, a manipulação, o armazenamento e o mapeamento dum volume elevado de informação. Neste âmbito, o artigo proposto apresenta e discute a aplicação de ferramentas baseadas em SIG envolvendo diferentes tipos de inventariação e de gestão da sendo apresentadas propostas no domínio da inventariação de materiais e danos em construções patrimoniais.

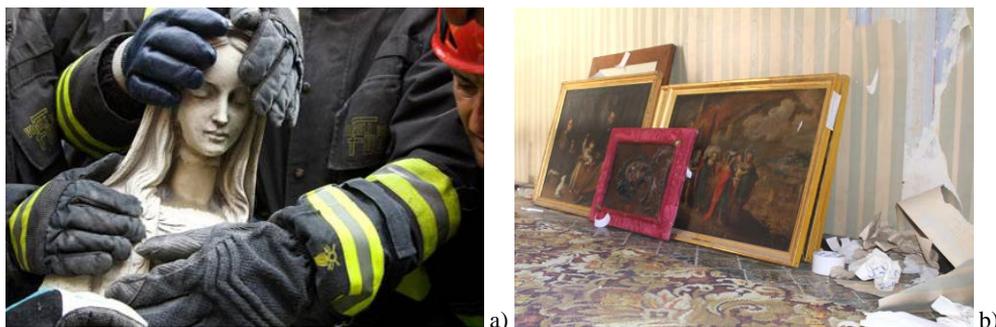
Figura 1: a) Bombeiros resgatam uma Madonna de mármore do topo duma igreja em Paganica (sismo de L'Aquila de 06/04/2009); b) Quadros duma sala a evacuar no Palácio Guevara em Lorca.

armazenamento. As Figs. 1 a) e b) apresentam imagens de situações de resgate de obras de arte na sequência dos sismos de L'Aquila em abril de 2009 e de Lorca em maio de 2011.

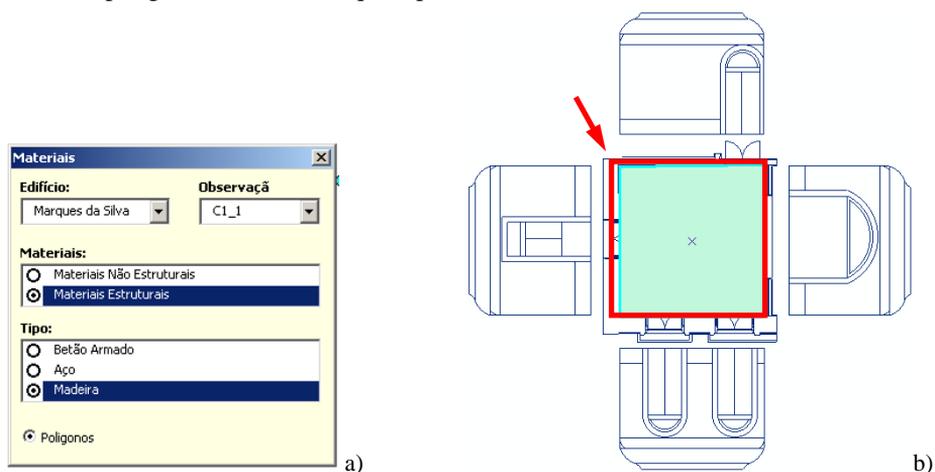
Figura 2: Módulo de inventariação de materiais estruturais e não estruturais do edifício.

O Módulo 1 corresponde ao módulo de *inventariação de materiais estruturais e não estruturais* a partir do qual o operador tem acesso a um menu interativo que lhe permite escolher um determinado tipo de material e, seguidamente, registar sobre o desenho técnico de base (planta, alçado) a zona onde existe o referido material através de pontos, linhas ou polígonos. A Figura 2 a) mostra o menu interativo para escolha do tipo de material e a Figura 2 b) mostra a planta duma sala com os alçados rebatidos onde se encontra registado, através do polígono identificado, que o piso é de madeira.

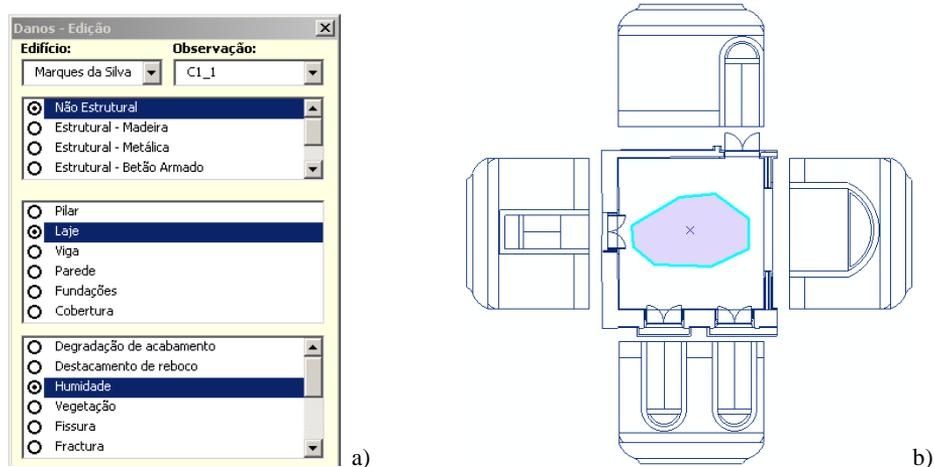
Figura 3: Módulo de inventariação de danos estruturais e não estruturais do edifício.

O Módulo 2 corresponde ao *módulo de inventariação de danos estruturais e não estruturais*, a partir do qual o operador tem acesso a um menu interativo que lhe permite escolher um determinado tipo de dano de acordo com o material em causa, bem como o tipo de elemento onde se situa e a sua intensidade, definida de acordo com uma escala de 1 a 5. Seguidamente, o operador pode *registar* no desenho técnico de base a zona onde existe o referido dano através de pontos, linhas ou polígonos. A Figura 3 a) apresenta o menu interativo para escolha do tipo de dano e a Figura 3 b) mostra, para a mesma sala do exemplo anterior, o registo de humidades no teto de estuque (material não estrutural) através do polígono identificado.

Após efetuar o registo e a inventariação da informação relevante utilizando os referidos módulos, pretende-se que essa informação possa ser facilmente exibida e correlacionada através de mapas digitais e de tabelas de quantificação estatística. Para esse efeito, foram desenvolvidos dois módulos adicionais. O Módulo 3 corresponde ao módulo de *criação e visualização de mapas de danos e de materiais*, a partir do qual o operador tem acesso a um menu interativo semelhante ao da Figura 3 a) que lhe permite escolher que danos pretende

representar num determinado mapa digital que poderá ser impresso. De modo a que pudesse ser visualizado um conjunto alargado de informação em simultâneo num determinado mapa de danos, foi necessário desenvolver uma simbologia de representação adequada que permitisse distinguir, de forma simples, os diferentes aspetos relevantes dos danos registados. Atendendo a que a informação pode ser registada através de pontos, linhas ou polígonos, a simbologia definida também foi diferenciada de acordo com o tipo de objeto marcado. Em termos gerais, a informação que se pretende visualizar num mapa de danos deve conter o material onde o dano foi observado, o tipo de dano e a sua intensidade. Em determinadas situações, deve ainda ser possível visualizar informação associada à posição onde esse dano foi observado. Por exemplo, no caso de se registar um dano existente numa parede e apenas existir uma planta para se efetuar o registo dos danos, a marcação do dano na parede deverá evidenciar se o dano ocorre na zona inferior, a meia-altura ou na zona superior da parede. Um outro caso onde a informação da posição poderá ser relevante prende-se com o registo de danos em elementos estruturais cuja projeção em planta se sobrepõe. Assim, o registo de danos em pisos e tetos numa mesma planta deverá ser diferenciado, bem como a marcação de danos em vigas, pilares e paredes cujos alinhamentos possam ser coincidentes em planta.

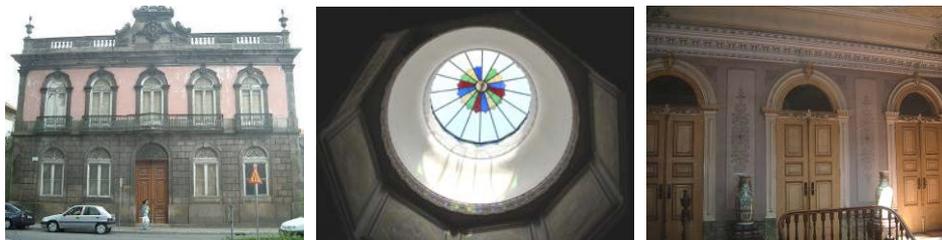
Figura 4: Vista do alçado principal, da claraboia e da zona de acesso à escada no piso 1 do Instituto Marques da Silva.

O exemplo considerado é um palacete do século XIX, no Porto [4], sede do Instituto Arquiteto Marques da Silva. Apresentam-se na Fig. 4 algumas vistas do alçado principal e do interior do palacete. A inspeção revelou que, neste edifício construído em granito e madeira, praticamente não existiam danos estruturais. Ao nível dos revestimentos e dos elementos decorativos que importava preservar, existiam alguns danos relevantes. Foi

efetuado um levantamento exaustivo desses danos em todos os compartimentos do palacete. Este levantamento teve como objetivo a execução do mapa de quantidades de trabalho associados à reabilitação dos danos que permitisse obter uma estimativa orçamental da obra.

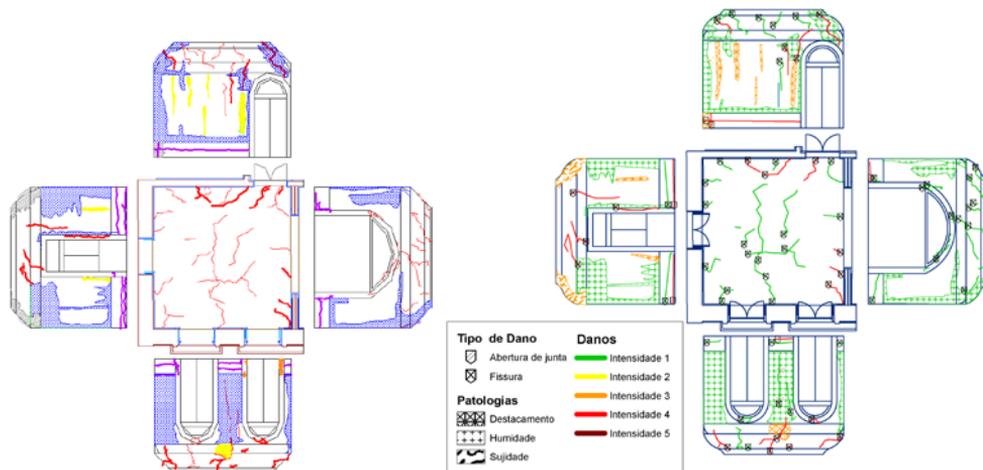
Figura 5: Mapa de danos após levantamento e tratamento dos registos por métodos tradicionais (à esquerda) e após levantamento e tratamento dos registos utilizando o SIMDE (à direita).

A Fig. 5 a) apresenta o mapa dos danos de um dos compartimentos onde cada dano se encontra registado de acordo com uma nomenclatura e uma simbologia diferenciada. Este mapa final, efetuado em CAD, resulta do trabalho posteriormente realizado em gabinete a partir do levantamento manual detalhado feito em campo sobre desenhos técnicos. As cores consideradas foram definidas de modo a permitir uma leitura clara dos mapas de dano produzidos, face à densidade de áreas de dano identificadas nos desenhos. Salienta-se, ainda, que a intensidade dos danos não foi diferenciada no seu registo, com a exceção das fissuras, para as quais foram definidas duas intensidades (fissura e fissura forte), cada uma com uma simbologia própria. A execução do produto gráfico final da inspeção deste compartimento envolveu um tempo médio de levantamento em campo de 2 horas, para uma equipa de duas pessoas, e um tempo médio de tratamento em gabinete de 4 horas, para uma pessoa. A Fig. 5 b) apresenta o mapa de danos do mesmo compartimento obtido após o seu levantamento efetuado com o SIMDE. Enquanto que o tempo de levantamento em campo foi igualmente de 2 horas, para uma equipa de 2 pessoas, o tempo de pós-processamento em gabinete foi praticamente nulo, dado que a aplicação produz os mapas de dano finais de forma automática.

Como referido, a simbologia utilizada no levantamento com o SIMDE foi desenvolvida especificamente para esta aplicação refinando a dos danos estruturais por tipo de material em detrimento da dos danos não estruturais. Nesta simbologia, a cor é utilizada para caracterizar as diferentes intensidades dos danos, o que permite uma avaliação geral do estado de dano mais clara. Em particular, é possível observar na Fig. 5 b) que muitos dos danos registados se encontram a verde, o que corresponde a danos de baixa intensidade. Por outro lado, observa-se que se encontram marcados poucos danos de intensidade mais elevada, sendo o nível 4 o nível registado mais elevado, numa escala de 5 intensidades.

A comparação dos tempos envolvidos na execução dos mapas de danos através das duas abordagens de levantamento permite verificar que o SIMDE é claramente mais eficaz pois, para além de permitir a execução destes mapas em tempo real, o que diminui a duração global do trabalho, permite, ainda, a integração da informação registada numa base de dados associada à definição de matriz urbana anteriormente referida. Neste contexto, e particularmente na área de preservação de património, a utilização repetida desta ferramenta no levantamento de edifícios patrimoniais contribui para uma atualização contínua da matriz
