HISTÓRIA DA ARQUITETURA PERSPETIVAS TEMÁTICAS (III) A RUA NA ESTRUTURA URBANA

A RUA DAS FLORES: REABILITAÇÃO E REQUALIFICAÇÃO*

Resumo: *A recente dinâmica de regeneração urbana do Centro Histórico do Porto, com particular destaque para a Rua das Flores, apoiada na indústria do turismo de massas, tem causado perdas irreparáveis de valores patrimoniais do seu edificado, além de ser responsável pela expulsão dos seus habitantes e comerciantes, esvaziando esta via do seu sentido primordial e transformando-a num parque de diversões. A subjacente intervenção no edificado não é mais que construção nova, disfarçada por detrás das fachadas, sendo a nova população fundamentalmente constituída por turistas. Tomando por base registos fotográficos de trabalhos académicos incidindo sobre alguns edifícios desta rua, a que se acrescentam as impressões pessoais dos autores, apresenta-se um balanço do que tem representado a sua recente reabilitação e requalificação.*

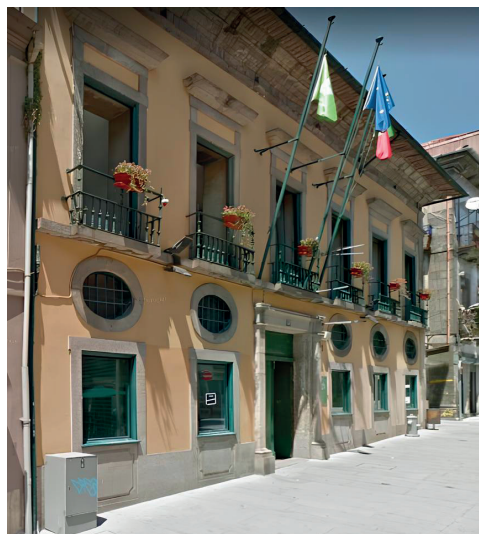
Fig. 1. Casa n.º 69, antiga Casa da Companhia, foto de 2014, ainda sede da Fundação da Juventude
Fonte: Google Maps

ao longo da sua actividade: demolição integral dos interiores (ou o que restava da sua existência) e reconstrução em betão armado entre outros materiais e técnicas industriais. No caso do edifício da sede da Fundação da Juventude, observe-se ainda o impacto negativo causado pela alteração da geometria da nova caixilharia exterior (Fig. 1).

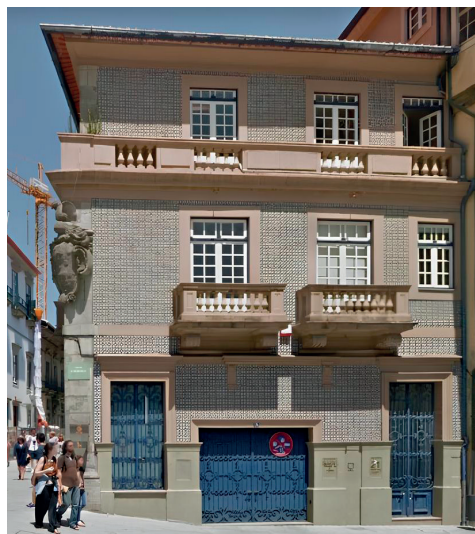
Fig. 2. Casa n.º 2-12, antiga Casa dos Pimentel, em 2014
Fonte: Google Maps

Sendo provável que muitos dos edifícios intervencionados poderiam encontrar-se em mau estado de conservação, será que houve uma avaliação rigorosa destes dois casos? Ou preferiu-se optar pela solução mais fácil. Apesar da controvérsia que envolveu a actuação desta entidade, o seu papel foi decisivo para a apresentação e sucesso da candidatura do CHP à lista do Património Mundial da UNESCO, em 1991. Tendo invertido o processo de degradação e decadência das áreas mais problemáticas, melhorado as condições de algumas habitações e espaços públicos e promovido várias actividades sociais junto das populações, ainda assim, o CRUARB não foi capaz de estancar o processo de esvaziamento e abandono do CHP iniciado nos anos 80 do século passado.

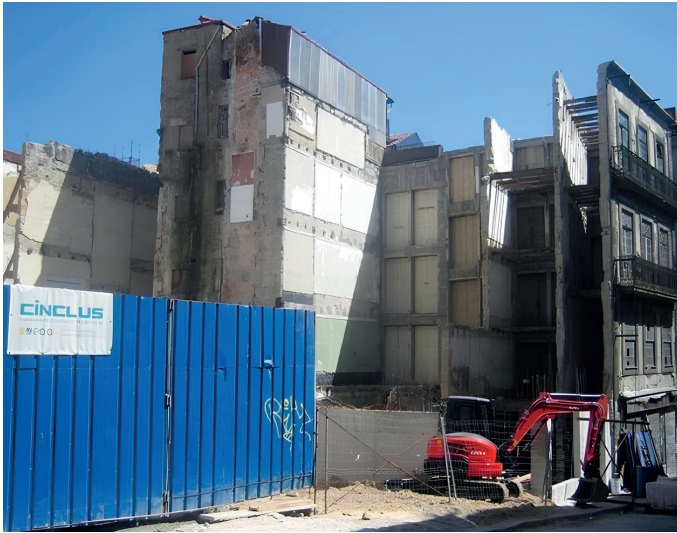
Fig. 3
 Conjunto de parcelas com frente para a Rua das Flores e integradas no quarteirão das Cardosas, em 2011
 Fonte: Foto dos autores

A intervenção promovida pela SRU Porto Vivo com mais impacto na Rua das Flores abrangeu vários edifícios, integrando-se numa actuação alargada à escala do quarteirão das Cardosas (Fig. 3), o que constituiu, desde início, uma das suas estratégias de actuação. Esta intervenção contemplou: a alteração da matriz cadastral dos lotes e das suas tipologias, com consequente modificação da estrutura morfotipológica da cidade existente; a destruição de uma parte substantiva do património, através da demolição integral dos interiores dos edifícios; a reconstrução dos interiores utilizando sistemas construtivos industrializados, sem avaliar a sua compatibilidade com as escassas preexistências; a promoção da gentrificação, com a opção por habitação de standard elevado, num contexto que tem evidenciado não possuir vocação para este segmento de mercado⁴.

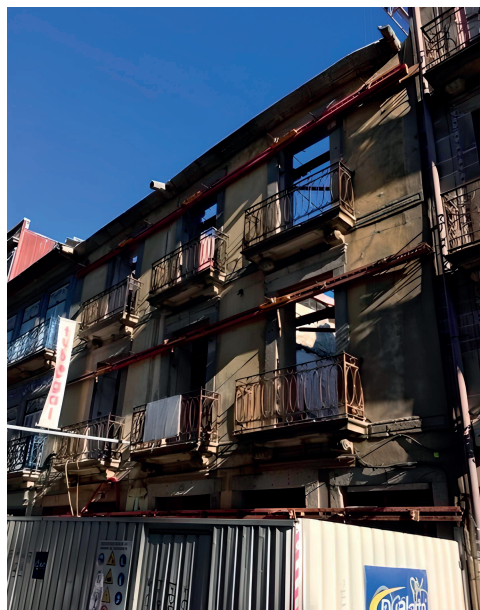
Fig. 4. Demolição integral de todo o interior da casa n.º 56-64, em 2017. Fonte: Foto dos autores

Mouzinho-Flores), conduzindo a intervenções em vários dos seus mais importantes edifícios (Figs. 4 e 5).

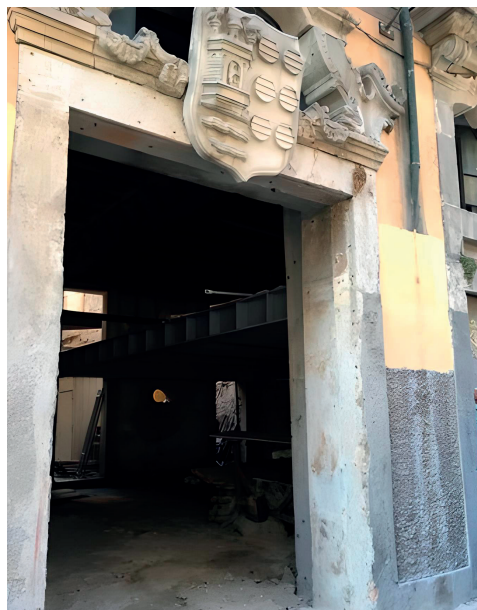
Fig. 5. Reconstrução do interior da Casa n.º 21 (Casa dos Maias) em [20?]. Fonte: Foto dos autores

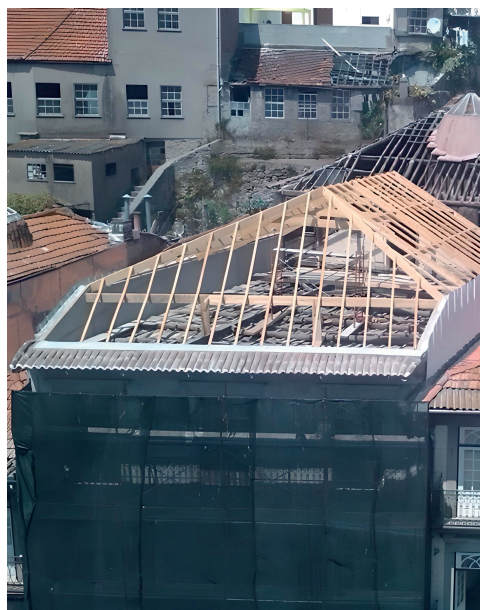
Fig. 6. Intervenção na cobertura da casa n.º 62, em 2014, seguindo as regras das boas práticas. Fonte: Foto dos autores

Um caso paradigmático, que traduz o elevado nível de especulação imobiliária praticado no CHP, é o da Casa n.^{os} 60-62, situada no Largo de S. Domingos. Reabilitada em 2014, ao que tudo indicava, de acordo com as boas práticas (Fig. 6), encontra-se actualmente, em intervenção, agora associada à parcela contígua (Fig. 7), ambas totalmente esvaziadas dos seus interiores, em mais uma actuação de fachadismo.

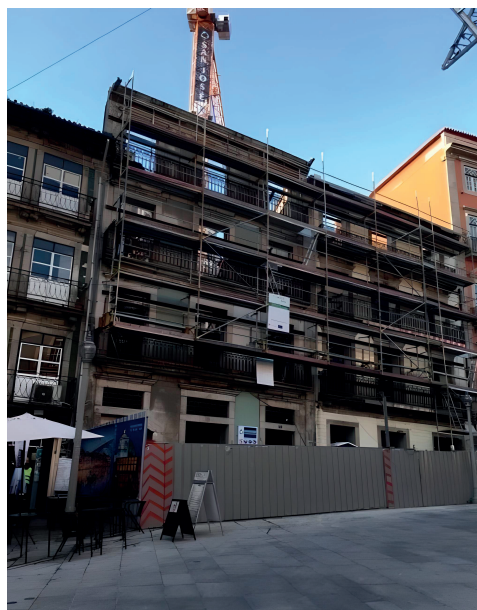
Fig. 7. Intervenção actual nas casas n.ºs 60-62 e n.ºs 63-65, baseada numa actuação fachadista. Fonte: Foto dos autores

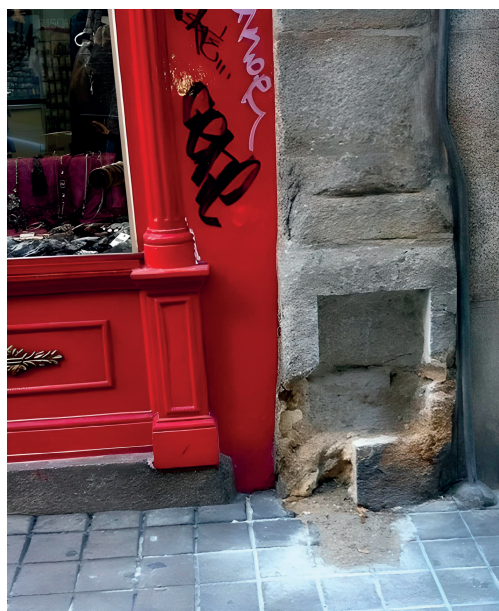
Fig. 8. Destruição da base de uma pilastra com a instalação de caixas de redes. Fonte: Foto dos autores

Embora de carácter pontual, os danos provocados pelas pequenas intervenções, quando replicadas, tendem a criar dissonâncias e rupturas significativas que comprometem a integridade patrimonial dos conjuntos. Tal é o caso da destruição de elementos de cantaria para a instalação de infraestruturas (Fig. 8), ou a substituição de caixilhos existentes em madeira pintada por novos em alumínio ou pvc, com geometria e funcionamento diferentes dos originais (Fig. 9), neste caso aplicado aos caixilhos centrais de correr ou, mais frequentemente, relativo aos sistemas de abertura oscilobatente.

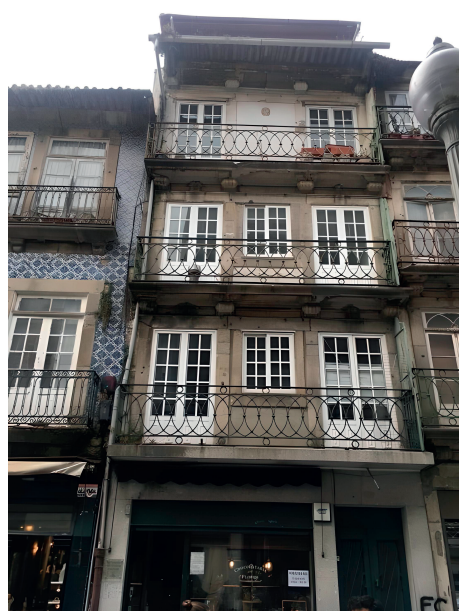
Fig. 9. Substituição dos caixilhos originais em madeira por novos em alumínio, com alteração do tipo de funcionamento. Fonte: Foto dos autores

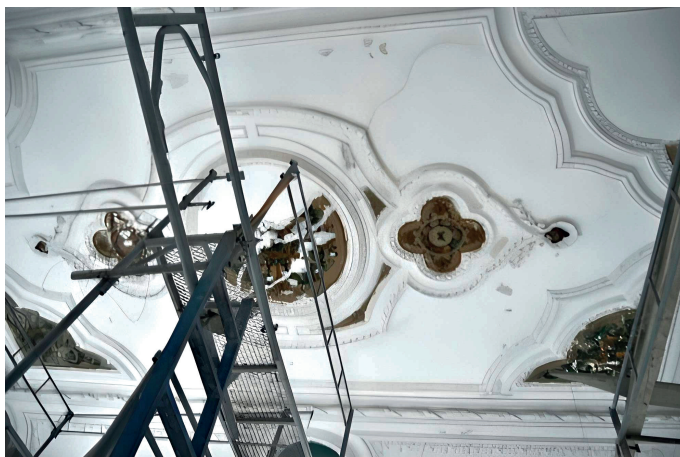
Fig. 10
Reparação das pinturas
de um tecto da Casa n.º 139
Fonte: Foto dos autores

Em oposição aos exemplos anteriores, é possível identificar intervenções representativas de boas práticas, como é o caso da Casa n.º 139 (antiga casa dos Constantinos), em cuja reabilitação se mantiveram e recuperaram as preexistências com valor (Fig. 10), tendo-se adoptado soluções de reparação ou até de substituição usando técnicas e materiais iguais ou compatíveis com os existentes (Figs. 11 e 12).

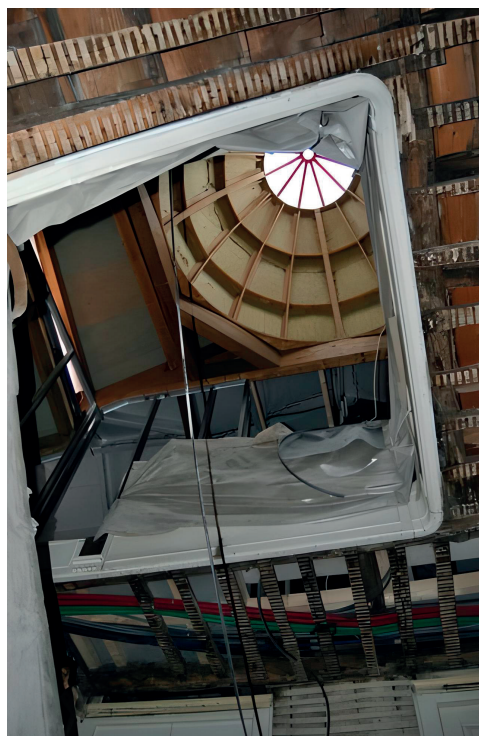
Fig. 11. Adaptação das redes ao existente e reconstrução da claraboia usando madeira, na Casa n.º 139
Fonte: Foto dos autores

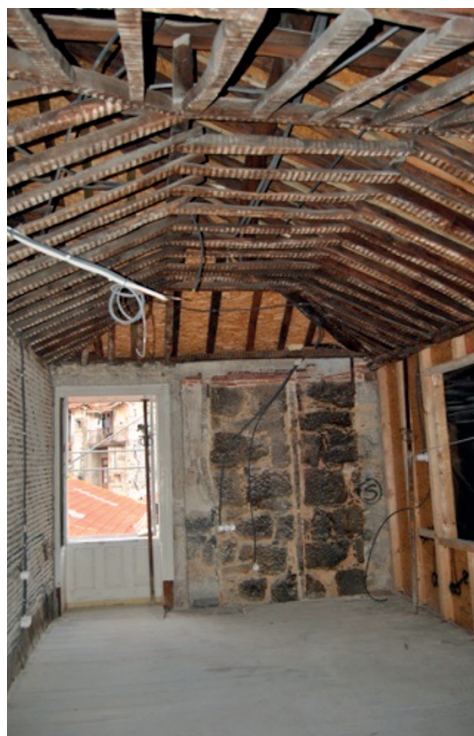
Fig. 12. Manutenção das estruturas existentes, em alvenaria e madeira, de um compartimento sob a cobertura da Casa n.º 139. Fonte: Foto dos autores
