# ROTEIRO DAS FACHADAS

Esmeralda Paupério,\* Xavier Romão\*\*

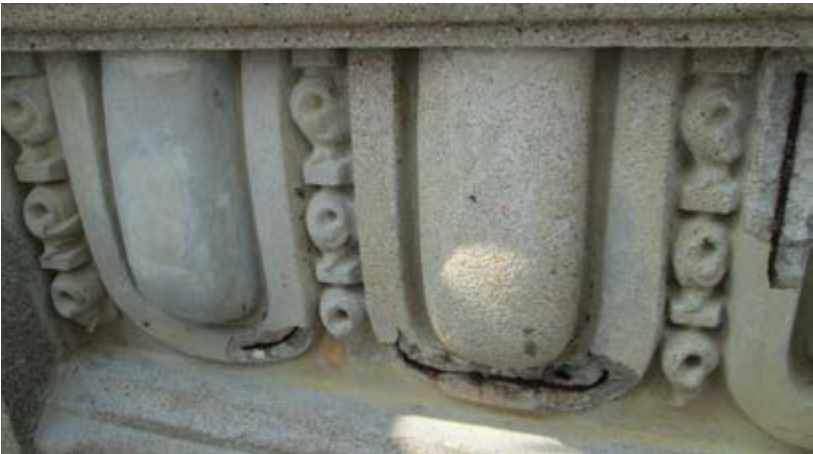
Elemento denominado “óvulo”, que se repete em vários frisos que encimam as fachadas. A zona bojuda do óvulo é um volume oco, não aparentando, pelo que foi possível observar, ter rede de galinheiro incorporada. O rebordo liso que contorna o óvulo possui armaduras no seu interior. Não foi possível determinar conclusivamente o processo construtivo destes elementos. Os elementos verticais decorativos entre óvulos aparentam ser pré-moldados e fixados posteriormente à fachada.

Figura 15 – Armadura no rebordo liso que contorna o óvulo, 2013.

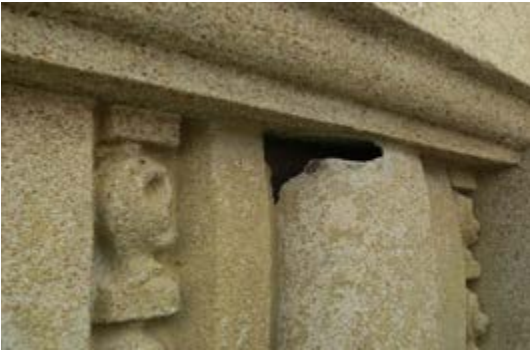
Figura 16 – Indício da aparente não existência de rede de galinheiro no volume oco do óvulo, pela observação de zona de rutura, 2013.

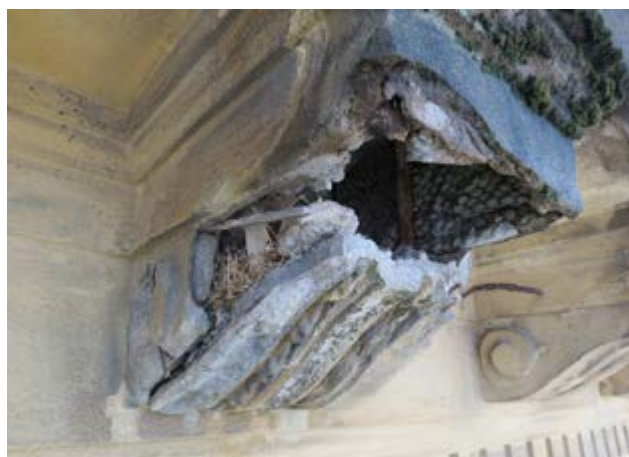
Mísula que se repete em todas as fachadas sob a cornija. As mísulas, que aparentemente suportam a cornija, são também estruturas fingidas em volume oco, à semelhança da cornija, e existem em todo o perímetro do edifício. As mísulas originais eram ocas e executadas em argamassa armada com rede de galinheiro, em duas peças independentes: a peça inferior com curvatura e a peça superior de remate. Estas peças possuem cerca de 2 a 3 cm de espessura, e réguas de madeira que se pensa servirem para esticar a rede de galinheiro. A fixação das mísulas à fachada era feita através de dois varões metálicos existentes lateralmente no topo da peça inferior da mísula (peça com curvatura). O nivelamento desta peça inferior era feito através de quatro arames zincados (tipo pendurais), fixos superiormente em vigas existentes na cornija, no alinhamento das mísulas, e inferiormente na base curva da mísula (que iam sendo torcidos com um pau ou ferro). A peça superior da mísula era executada em U e entrava por cima da outra peça, tipo “gaveta” de três lados, sendo posteriormente rematada. Foi encontrada uma única mísula com desenho diferente das restantes, à qual se associou a prática de colocar o último azulejo de um painel propositadamente de forma errada, porque “perfeito só Deus”.

Figura 23 - Misula original, 2013.

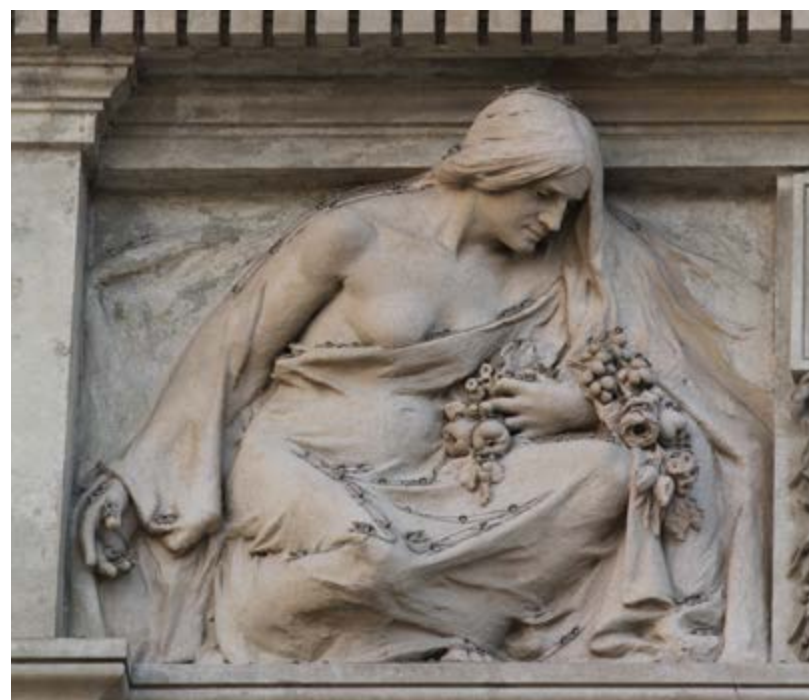
Conjunto de quatro estátuas (*Bondade, Dor, Amor e Ódio*) que encimam a fachada norte, assinadas por Diogo de Macedo, com data de 1915. Não se conhece o processo construtivo nem o tipo de fixação destas estátuas à fachada. No entanto, a existência de juntas nas quatro estátuas indicia que estas poderão ter sido executadas em estaleiro, em várias peças, e, posteriormente, colocadas na fachada, sendo os elementos envolventes de cada estátua modelados no local, enquadrando-a no espaço destinado. A argamassa das estátuas é lisa, numa imitação de pedra calcária, e pensa-se ter sido executada dessa forma para poder ser alvo de um posterior acabamento (eventualmente um douramento). Após a sua limpeza durante a obra de 2013, foi aplicado sobre estes elementos um “emboço” de proteção constituído por calda cimentícia.

Figura 35 – Estátua alusiva à *Bondade*, com emborro de proteção, 2019.

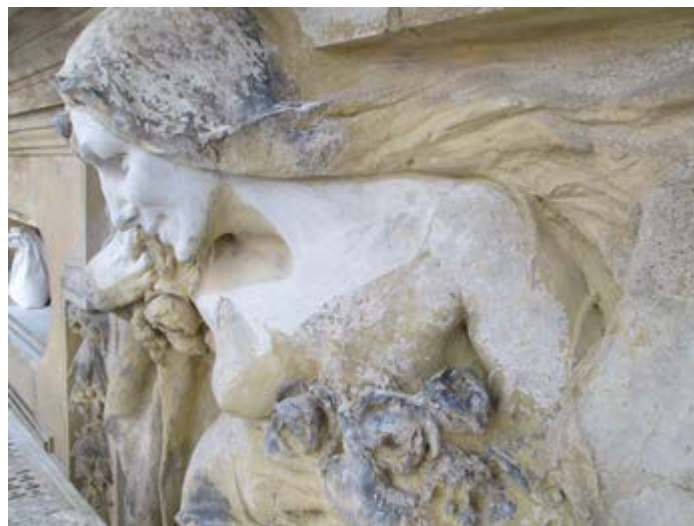
Figura 41 – Sondagens de limpeza, 2013.

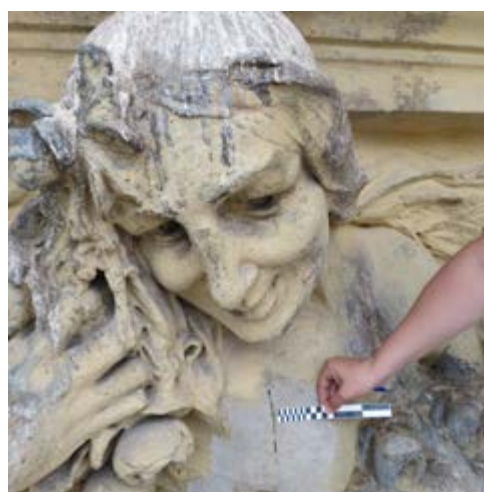
Figura 42 – Junta vertical, 2013.

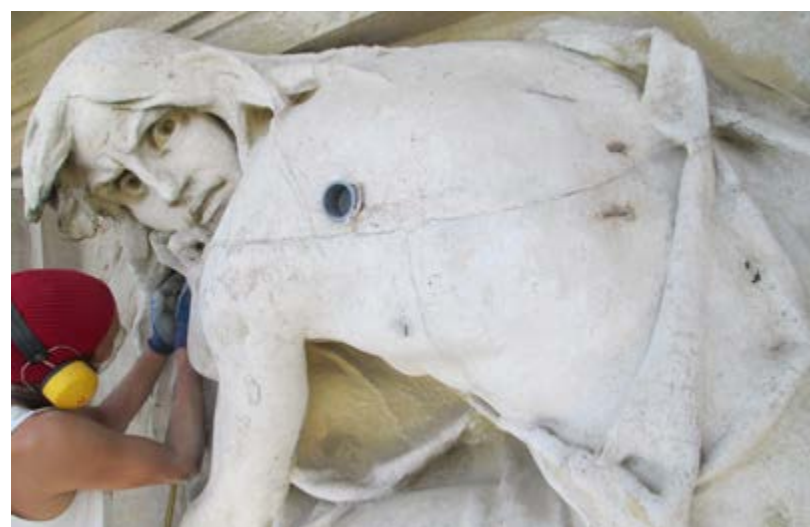
Figura 46 – Junta horizontal, 2014.

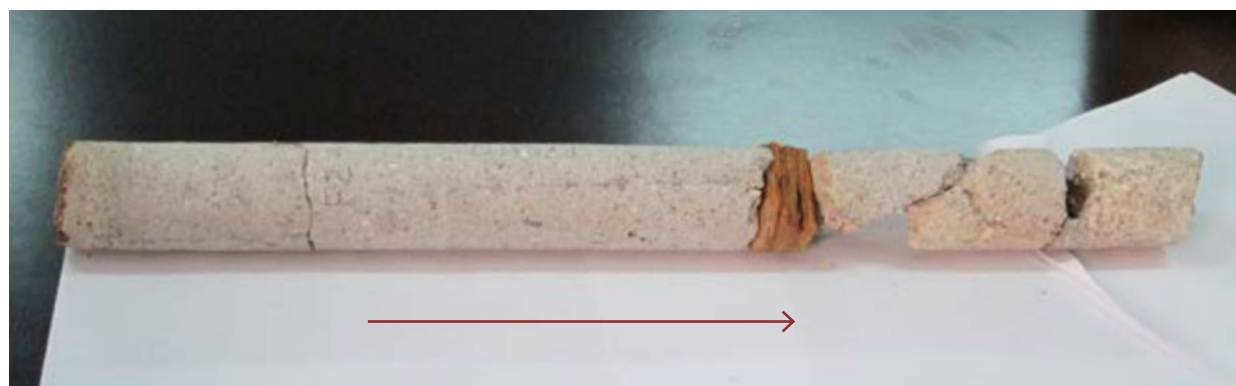
Nesta estátua foi extraído um carote perpendicular à fachada, para avaliar o tipo de argamassa e tentar analisar o tipo de fixação à fachada. Verificou-se que a estátua possui armaduras metálicas no interior. Entre a argamassa da estátua e o suporte da parede de granito, encontrou-se um elemento de madeira, que sustenta a tese de que estas estátuas possam ter sido construídas em estaleiro sobre uma base de madeira e posteriormente colocadas no local. Não foi possível determinar o tipo de fixação à fachada mas admite-se a utilização de elementos metálicos (perfis I ou U). Este facto deve-se à existência deste tipo de fixação nas estátuas da fachada dos antigos Armazéns Nascimento (na rua de Santa Catarina, no Porto), edifício também da autoria do arquiteto Marques da Silva.

Figura 47 – Carote com zona de madeira a 29 cm. A seta indica o sentido do exterior para o interior, 2014.

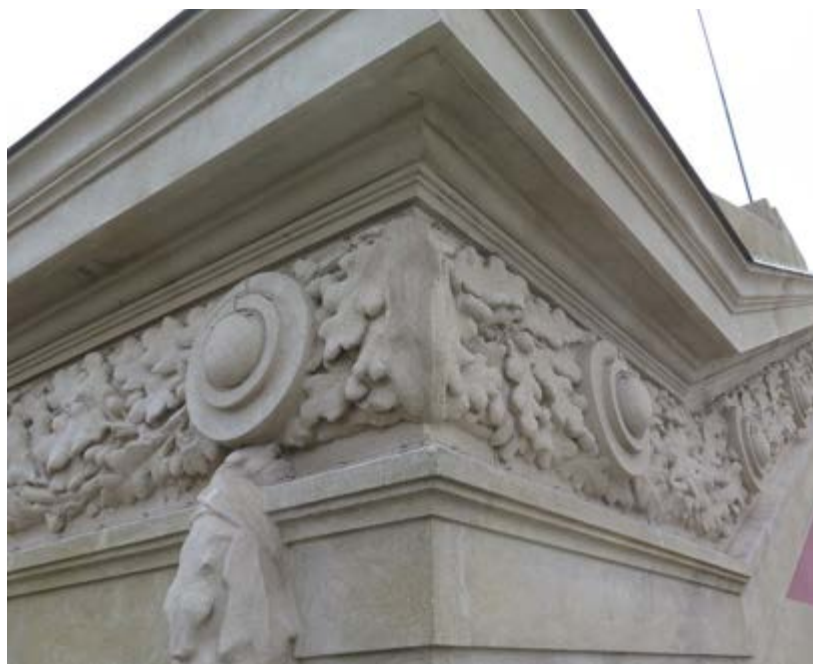
Friso decorativo que encima o corpo da teia no contorno de todas as fachadas, aparentando representar folhas de carvalho sobre as quais se sobrepõem elementos esféricos e fitas cruzadas. Não é totalmente conhecido o seu processo construtivo, tendo-se observado a existência de uma primeira camada de argamassa semicircular que dá algum volume à peça e à camada com os elementos decorativos. Existem varões metálicos entre estas duas camadas que não possuem ligação às fachadas. Entre estas duas camadas foram ainda observados alguns vazios.

Figura 87 – Friso decorativo do corpo da teia, 2017.

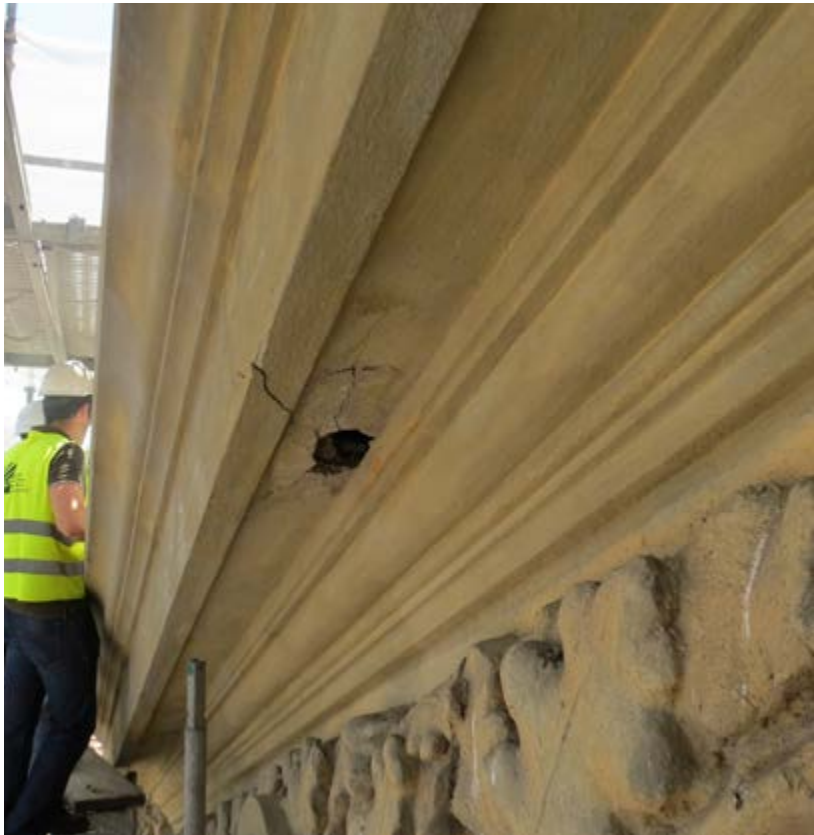
Cornija superior do corpo da teia, que, à semelhança das outras cornijas, é também uma estrutura fingida. Este elemento é um volume oco, executado com lajetas de argamassa armada com varões e rede de galinheiro, e varões que, aparentemente, executam travamentos à fachada.

Figura 90 – Cornija do corpo da teia, 2013.

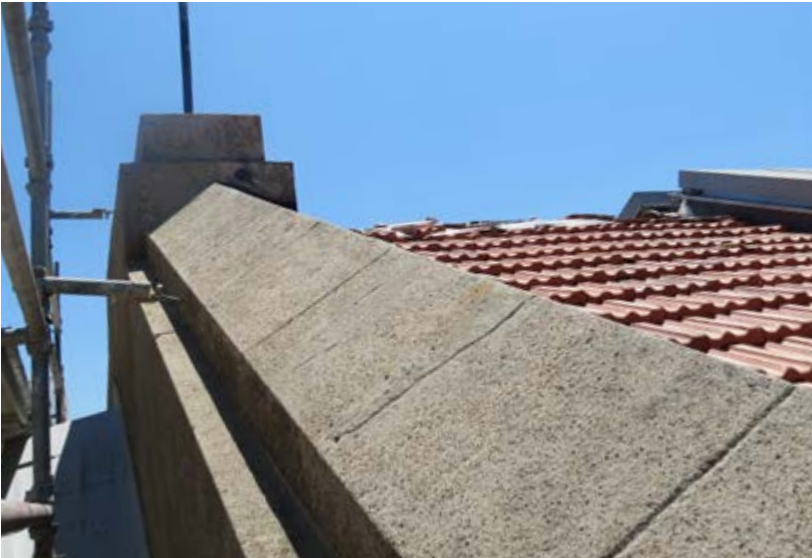
O murete do corpo da teia, situado acima da cornija do corpo da teia, é também uma estrutura fingida em volume oco. O murete é constituído por duas paredes laterais de tijolo maciço e cobertura de duas águas executada por telhas. Os revestimentos exteriores lateral e superior são executados com argamassa a fingir pedra de granito. O murete interior arranca pela face interior da alvenaria de pedra, no nível de apoio das vigas de betão do corpo da teia.

Figura 95 – Murete que encima o corpo da teia, 2013.

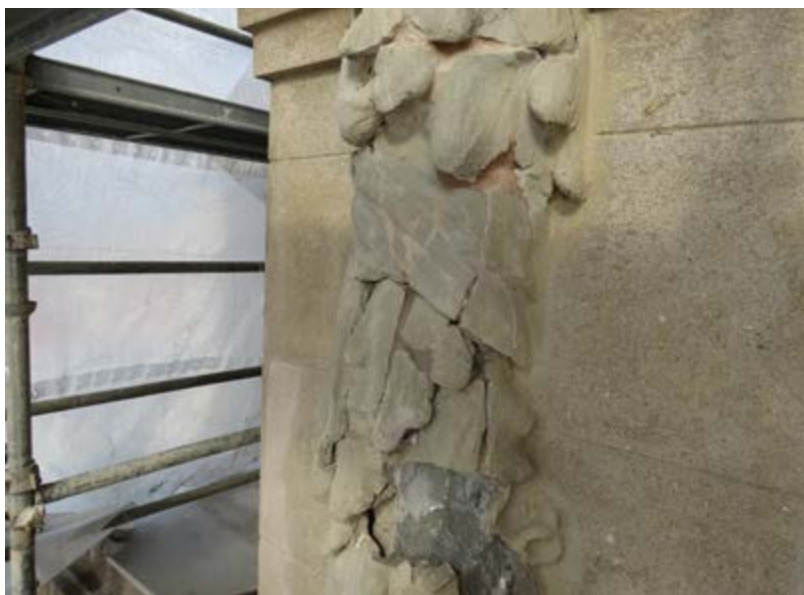
Figura 100 – Aparente modelação do elemento sobre enchimento de argamassa, 2014.

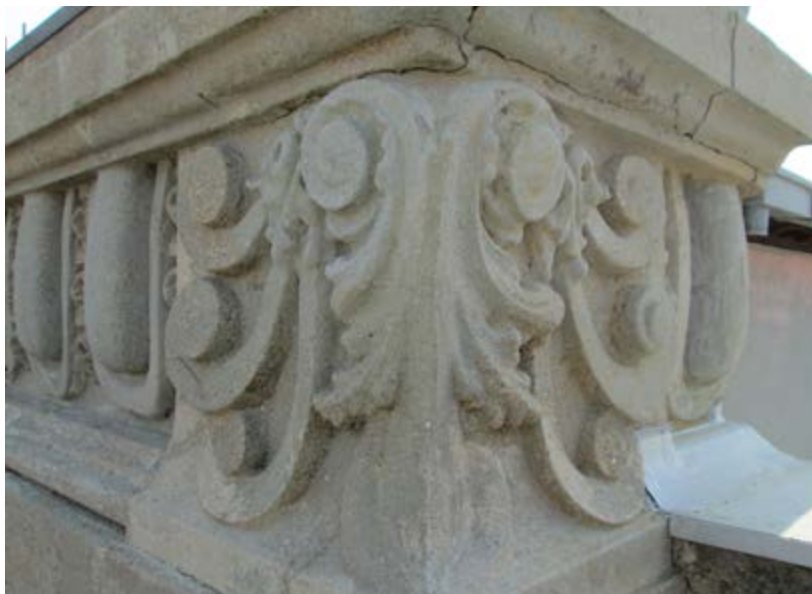
O friso superior deste elemento, que integra o murete de um terraço acessível, é um volume oco executado em argamassa, com varões e rede de galinheiro. Não foi possível averiguar a constituição da totalidade do murete vertical.

Figura I01 – Elementos decorativos encimados por friso fingido, 2017.

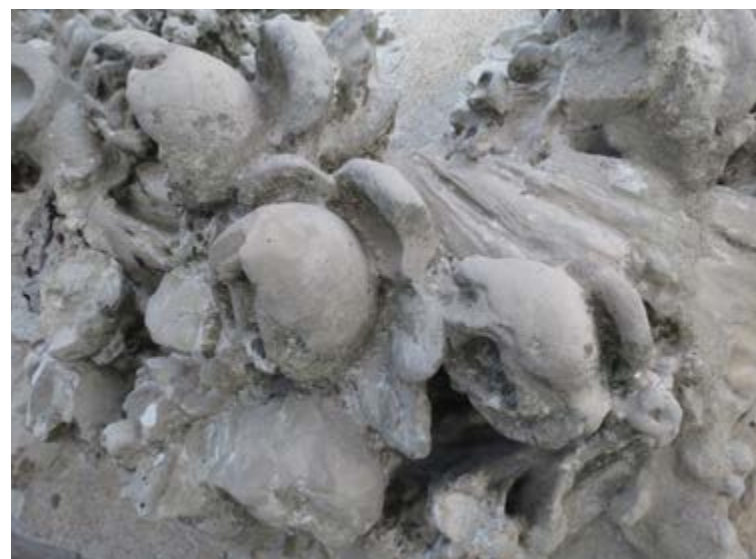
Festões e enquadramentos de janelas em friso decorativo na fachada sul. Estes elementos possuem varões metálicos e rede de galinheiro no seu interior, aparentando ter sido modelados nas fachadas. Admite-se, no entanto, que as flores mais salientes possam ser elementos pré-moldados e aplicados posteriormente. A argamassa destes festões da fachada sul possui um inerte muito fino, aparentando pedra calcária. A argamassa é muito quebradiça, partindo por vezes com o toque dos dedos. Tal como os elementos da fachada principal, admite-se que este friso teria sido executado de modo a posteriormente ser alvo de outro revestimento (douramento?). Na intervenção de 2013, este friso levou uma camada de proteção de calda cimentícia, com projeção de inerte, semelhante à que foi observada em alguns elementos deste friso.

Figura I52 – Rede de galinheiro no festão, 2013.

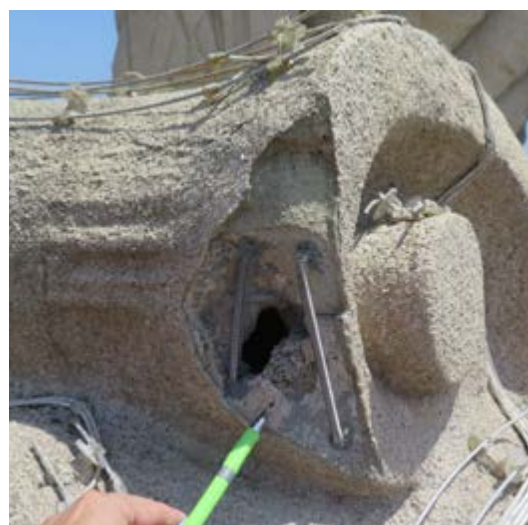
Carranca feminina que encima a fachada poente. Não foram efetuadas sondagens nas carrancas a este nível, mas supõe-se que estas serão maciças, à semelhança das carrancas masculinas situadas a nível intermédio. A voluta ao nível superior da carranca e as volutas laterais são volumes ocos.

Figura I57 – Voluta oca, 2019.
